Rapport d'enquête

Sur la fuite de produit survenue
au sein du site industriel
TotalEnergies Raffinage France
situé à Donges (44) le 21
décembre 2022

N° : MTE-BEARI-2023-008

Date du rapport : 06 décembre 2023

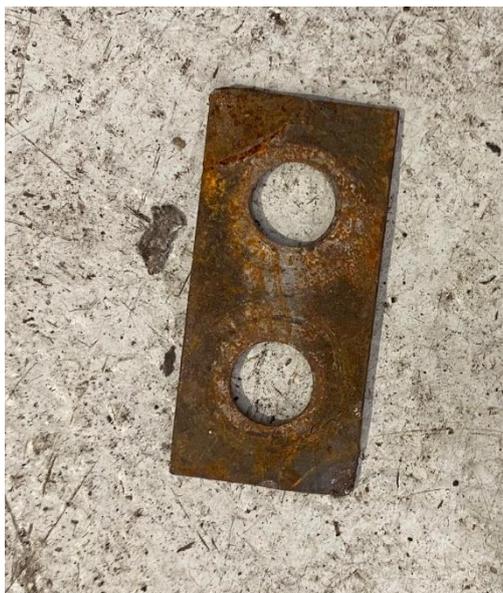
Figure n°7 : tôle de frein des deux vis

De plus, la tôle de frein des deux vis de fixation de la rondelle sur l'arbre de sortie n'a pas été pliée, rendant possible le desserrage progressif des deux vis de fixation de la rondelle d'arrêt sur l'arbre de sortie. L'arbre, au fur et à mesure du desserrage, s'est décalé vers l'intérieur du bac jusqu'à mettre en contact la garniture et le palier.

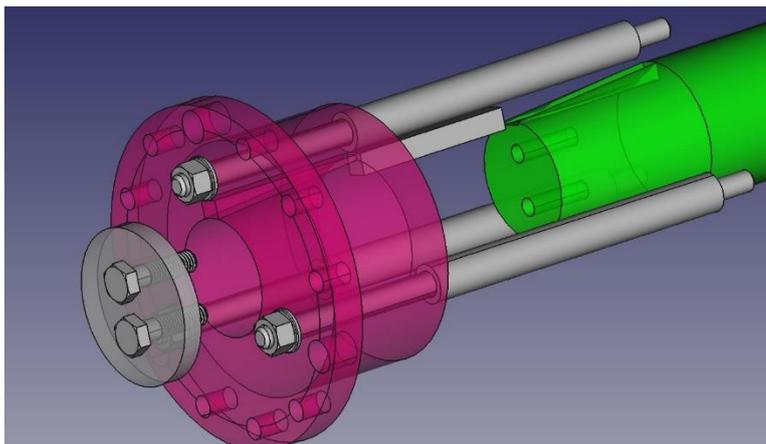
Figure n°7 bis: système desserré

Avec le temps, l'assemblage a continué à se dégrader, d'une part avec la poursuite du desserrage des deux vis et d'autre part, par le glissement de la garniture sur l'arbre de sortie. Puis, les deux vis sont tombées dans le carter.

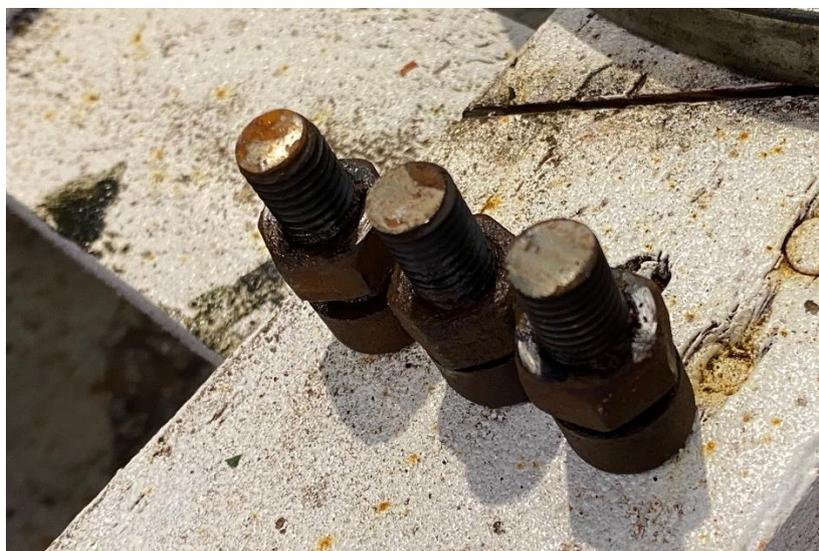
Figure n°8 : vis de fixation de la coupole

Vraisemblablement, dans le cadre des mêmes travaux de maintenance, la coupole de sécurité a été remontée avec des vis non adaptées (vis normales et non pointeaux).

Sans que l'on ne puisse préciser à quel moment ces trois vis ont glissé de leur logement, la coupole a donc pu se déplacer axialement, entraînant la perte des deux demi-coquilles assurant, lors de la fermeture de la coupole, le maintien en position de cette dernière par rapport à l'axe.

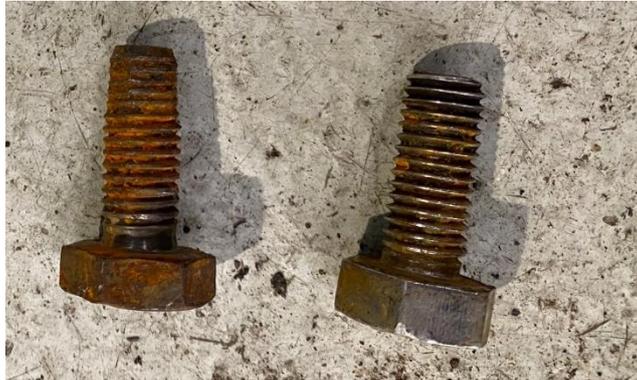
Figure n°9 : vis de fixation de la rondelle

À partir de ce moment-là, l'ensemble de l'effort est alors repris par le frottement entre la garniture et le palier. L'état de corrosion des vis semble indiquer que leur desserrage complet est intervenu bien avant l'accident.

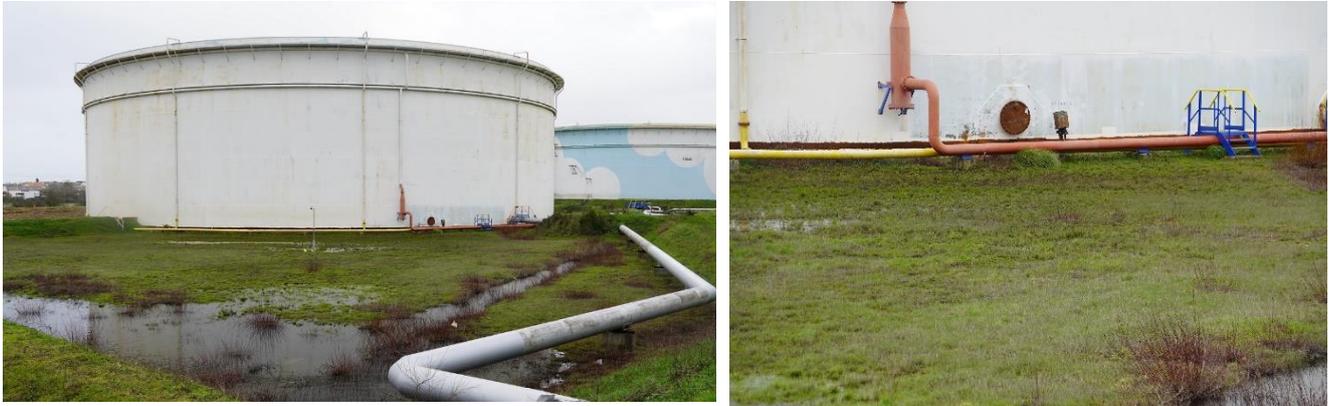
Figures n°10 et n°11 : état de surface de la cuvette de rétention

Au regard de l'arrêté du 3 octobre ², la rétention bénéficie d'une couche d'étanchéité en matériaux meubles. On peut noter dans cette rétention la présence de végétation et d'un état de surface irrégulier qui a retardé la détection des hydrocarbures dans la cuvette et qui ont contribué à la difficulté de maintien d'un tapis de mousse, conduisant de facto à une consommation importante de mélange eau/émulseur.

La présence d'un matériau meuble impose à l'exploitant d'être en capacité de pouvoir évacuer produit et mélange eau-émulseur dans un délai cohérent avec la vitesse d'infiltration dans la couche meuble. Mais dans le cas du présent événement, l'état de surface de la cuvette de rétention a également complexifié l'opération de vidange de la rétention.

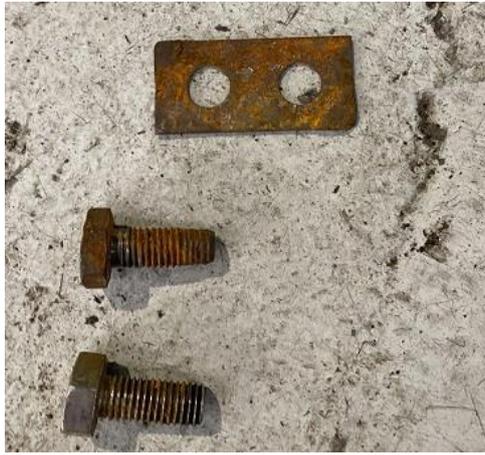
Figure 14 : vis et plaquette d'arrêt

- La présence de filets arrachés sur l'une des deux vis ;
- Le fait que la plaquette d'arrêt des deux vis n'avait visiblement pas de marque de repliage.

Ces éléments permettent de supposer que les deux vis, non correctement freinées, se sont dévissées au fil du temps libérant l'axe axialement vers l'intérieur du bac

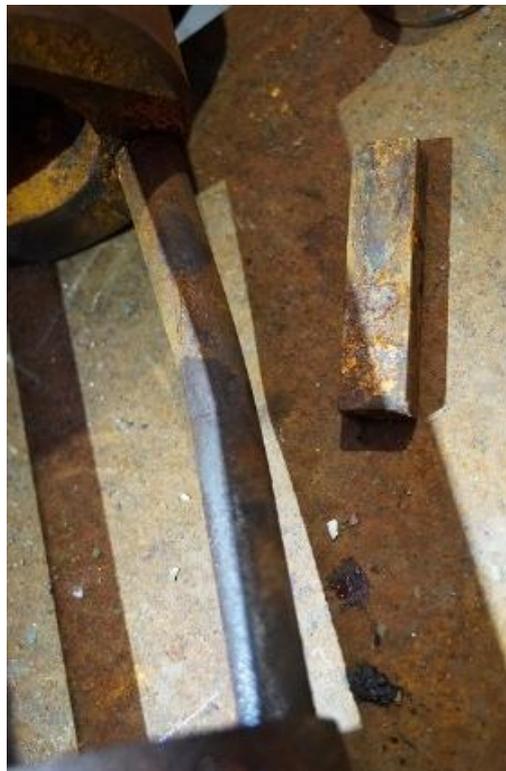
Figure 15 : déformation d'une des colonnes

- La déformation d'une des colonnes, cohérente avec un choc avec la clavette lors de l'avancée du bras vers l'intérieur du bac.

Ces éléments confortent l'hypothèse d'un fort déplacement axial de l'arbre (supérieur à la longueur de la clavette).

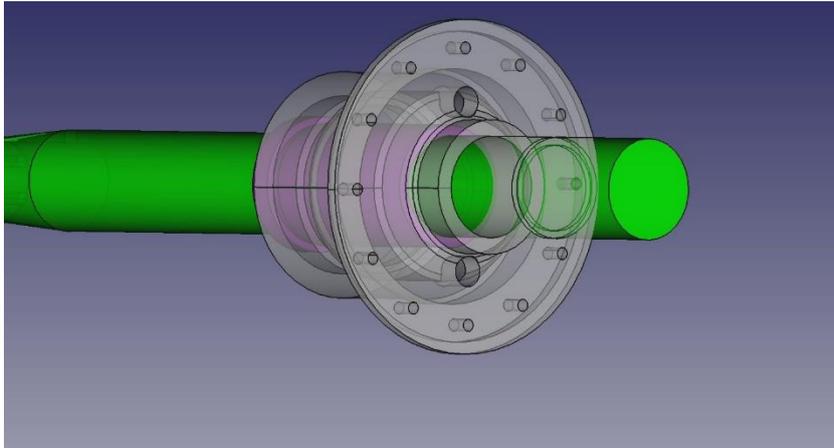
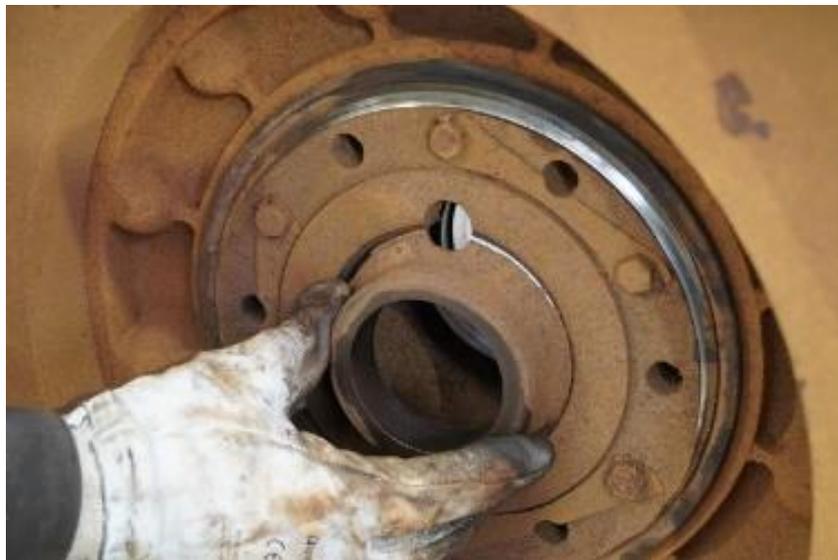
Figures 16 et 17 : douille de sortie

- Coté sortie hélice, il a été constaté la rupture de la douille support d'arbre.

La rupture de la douille de sortie montre également le déplacement axial de l'arbre qui n'a pu être possible sans cette rupture, le support de la garniture tournante étant d'un diamètre supérieur à l'arbre.

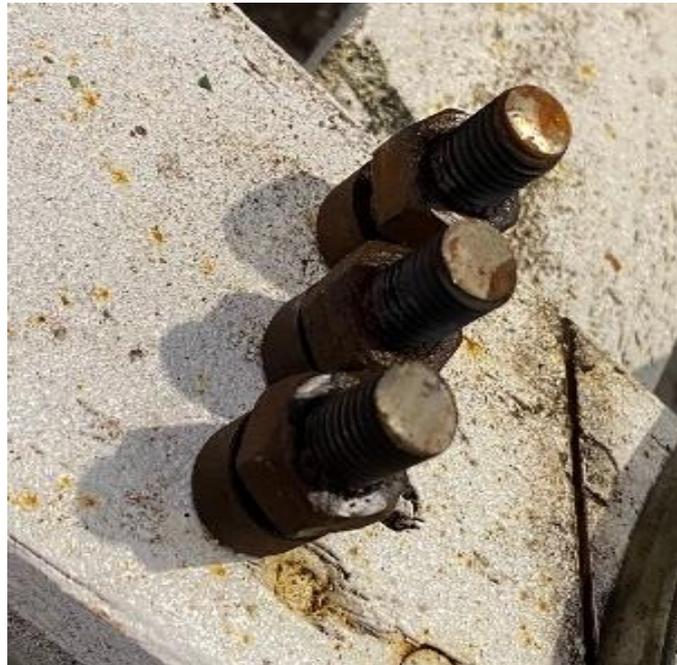
Figure 19 : vis à bouts plats

Les deux demi-lune n'ont pas été retrouvées. Les vis servant aux montage de la cloche sur l'arbre sont des vis à bout plat et non des vis pointeaux.

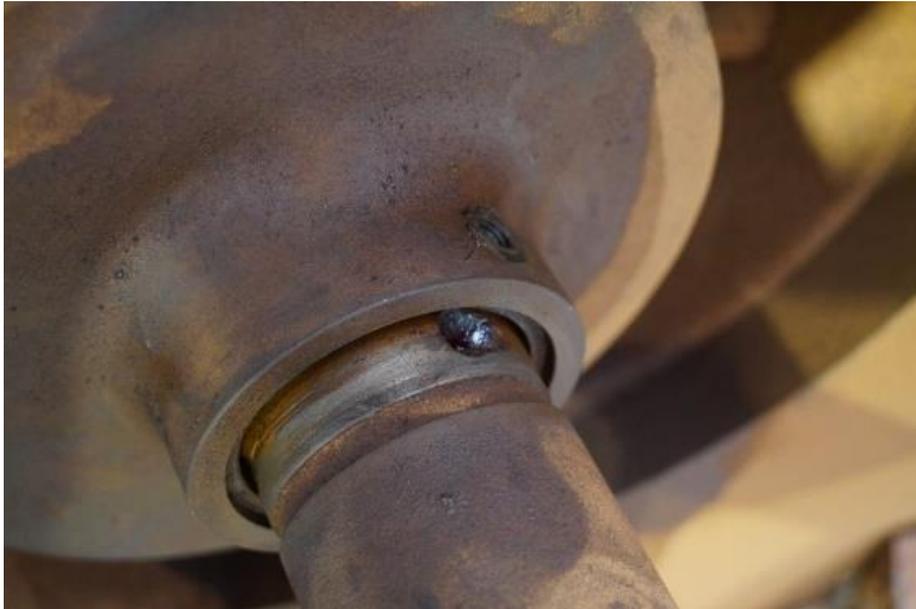
Figure 20 : arrachement de matière mettant en évidence le sens de rotation de l'hélice

Au regard de l'arrachement de matière constaté sur cet élément, il a été possible de déterminer le sens de rotation de l'hélice, ce sens a été confirmé par les légères traces d'usure des pignons et corroboré par les tests in-situ pratiqués suite à l'expertise. Le sens de rotation ainsi déterminé a mis en évidence que l'hélice créait un courant de circulation du fluide du centre du bac vers la périphérie. Ce sens, non désiré, entraînait en complément un effort axial dirigé vers le centre que la conception de l'hélicomélangeur n'est pas faite pour supporter.
