Rapport d'enquête

Sur l'incendie survenu au sein du
site exploité par LIVBAG à Pont-
de-Buis-lès-Quimerc'h (29) le 24
septembre 2023

N° : MTE-BEARI-2024-03

Date du rapport : 09/08/2024

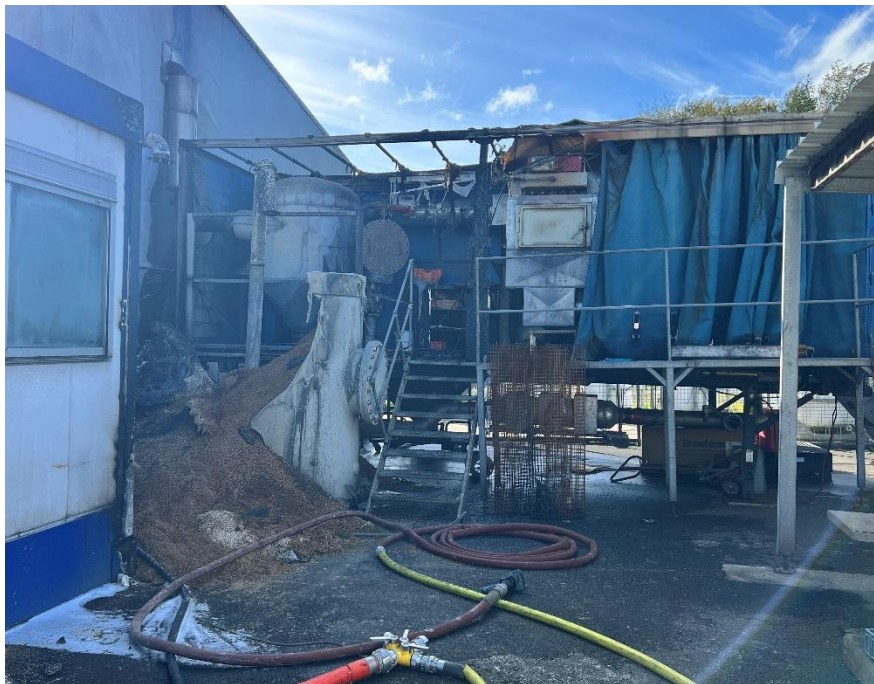
Les dégâts matériels sont limités au système de filtration des effluents gazeux issus de la combustion des déchets pyrotechniques de l'unité. Les cuves de charbon actif et d'oxyde de calcium ont été détruites par les flammes, et l'incendie a commencé à se propager à la façade extérieure du bâtiment principal de l'unité de désensibilisation et celle du bungalow attenante, avant d'être éteint. Les équipements de filtration situés sur une plate-forme attenante au bâtiment ont également subi les effets thermiques de l'incendie.

Figure n°1: système de filtration des effluents gazeux après l'incendie (crédit SDIS 29)

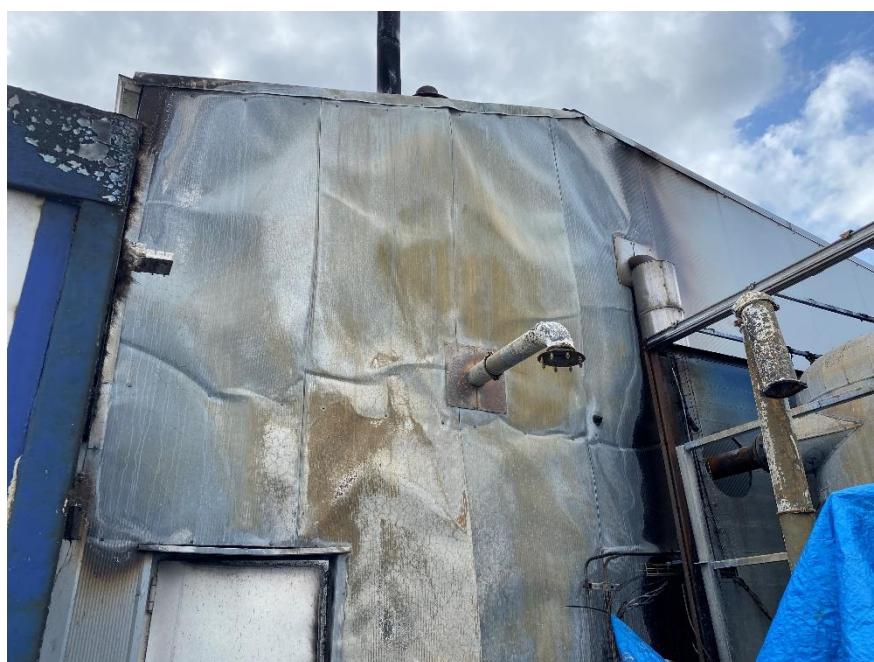
Figure n°2: façade extérieure du bâtiment principal de l'UDP

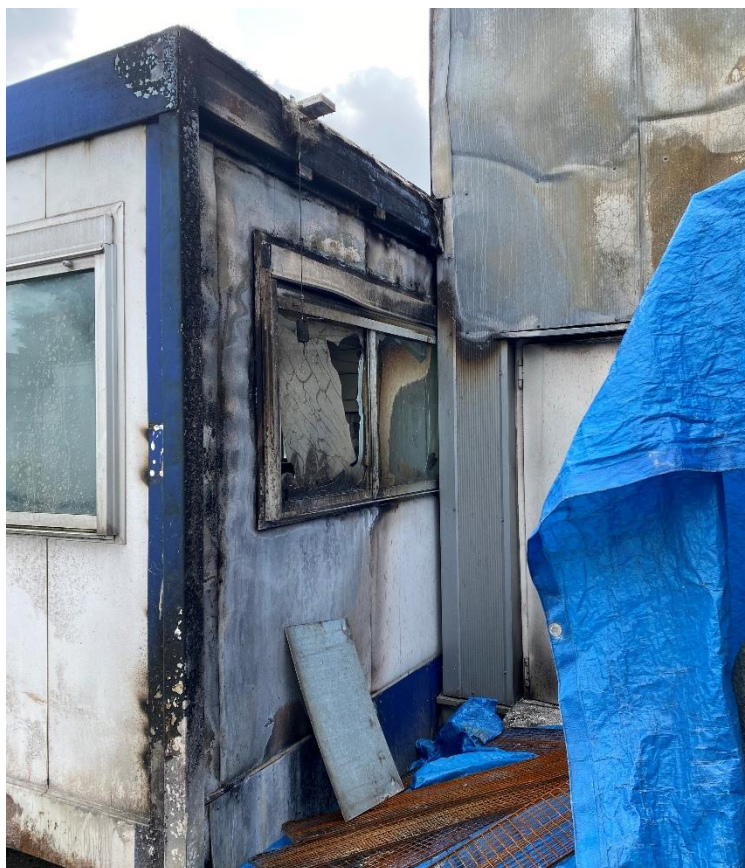
Figure n°3 : façade du bungalow attenant au bâtiment principal de l'UDP

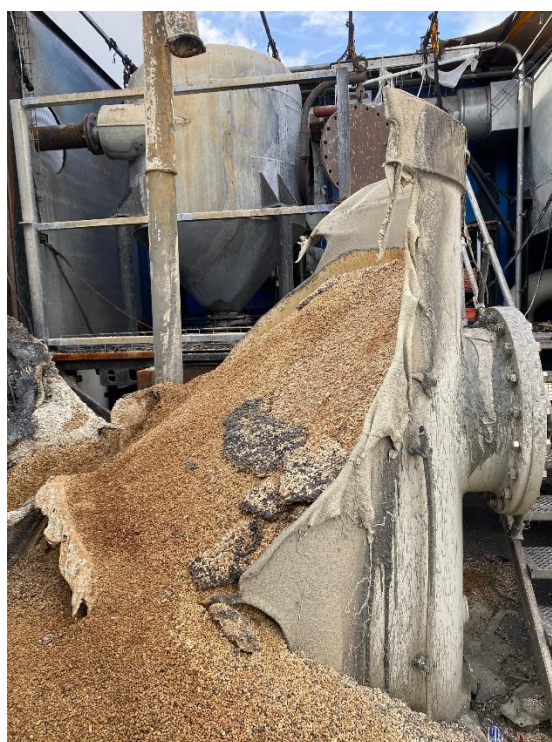
Figure n°4 : cuve détruite par l'incendie

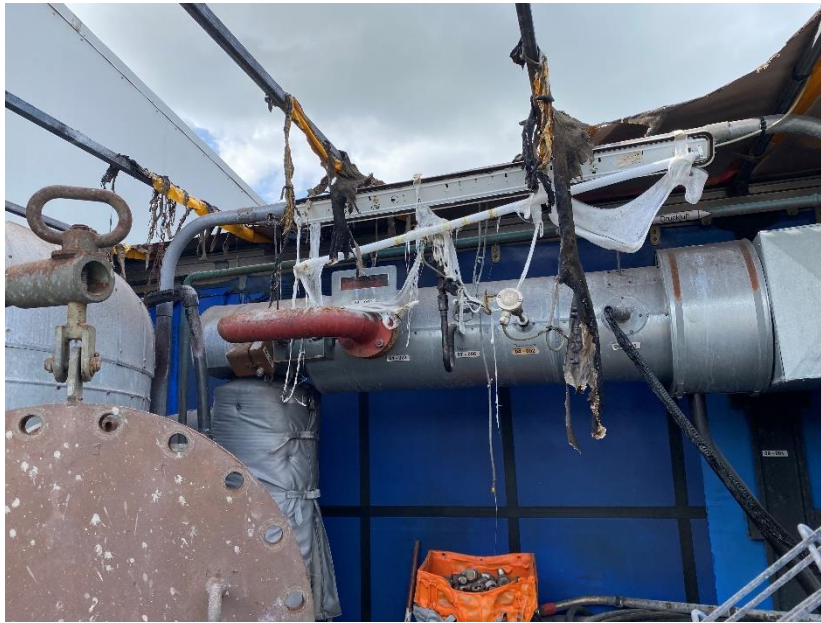
Figure n°5 : équipements de filtration ayant subi les effets thermiques de l'incendie

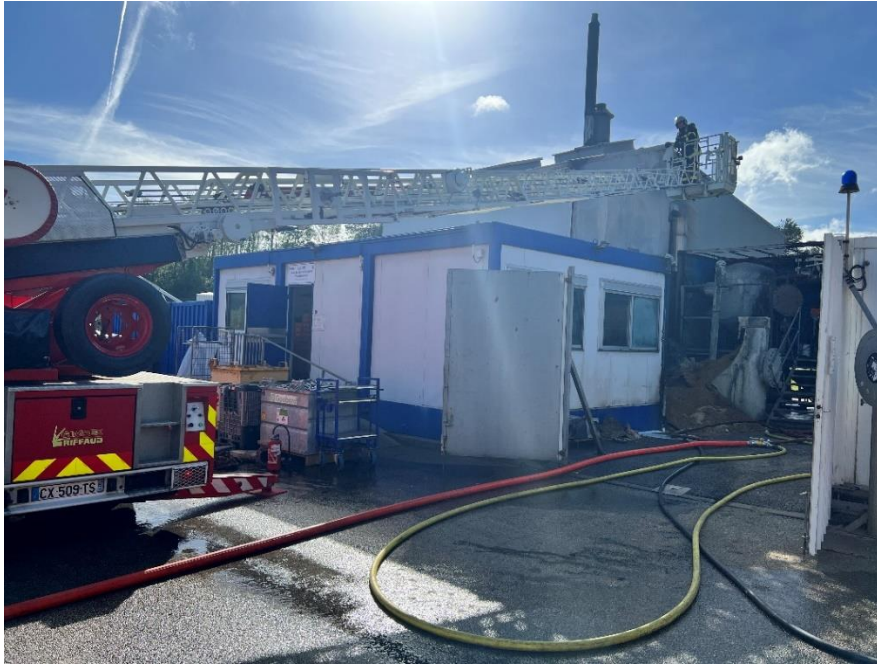
Le feu sera rapidement maîtrisé puis éteint à l'arrivée des pompiers, une fois la problématique d'accès au site réglée.

Figure n°7: intervention des sapeurs-pompiers (crédit SDIS 29)

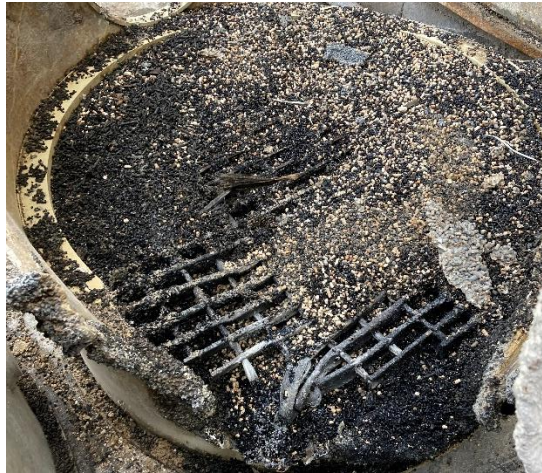
- Le changement récent de charbon actif pour un produit potentiellement plus réactif ;
- Le rechargement en charbon actif de la cuve (charge supplémentaire et diminution de l'espace libre permettant l'aération) ;
- L'accumulation de charbon actif dans le bas du filtre, sous la grille de séparation supposée permettre un vide d'air mais ayant une maille trop importante par rapport à la dimension du produit (le BEA-RI n'a pas pu observer le tamis fin évoqué par l'exploitant) ;
- La présence d'humidité provoquée par l'extinction du premier incendie ;
- L'apport d'air frais important généré par les ouvertures créées sur la ligne de filtration.

Chacun de ces facteurs va dans le sens de l'accentuation des probabilités d'auto-inflammation du charbon actif.

Figure n°8: grille de séparation présente au fond de la cuve
