IHS de Chessy-les-Mines (69) Rapport annuel de surveillance Année 2018

Rapport final

BRGM/RP-69064-FR
Juillet 2019

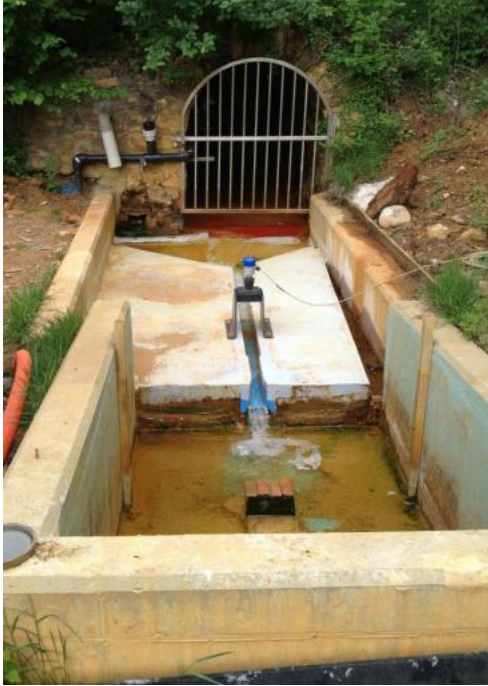
Illustration 1 : Point de captage en sortie de la galerie principale.

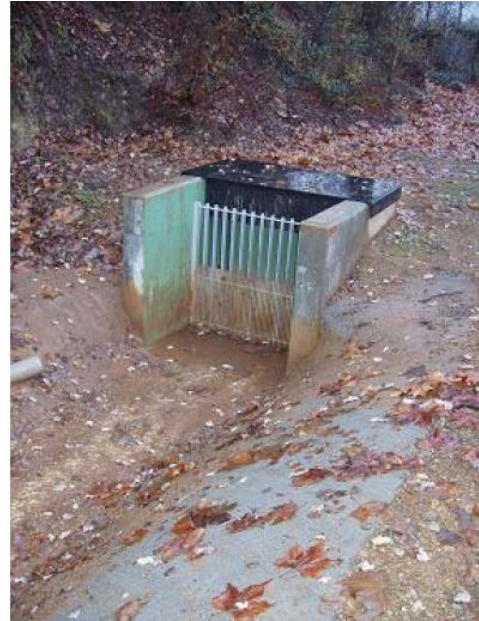
Des eaux acides diffuses qui percolent à travers les terrains et remblais le long de l'allée des Platanes (parcelle AL n° 26) sont collectées par un fossé situé le long de cette allée. Au point bas du fossé de l'allée des Platanes, un captage en béton (cf. Illustration 2) permet ensuite d'acheminer gravitairement les eaux acides vers le puits de collecte de la station (situé au pied du réacteur de neutralisation).

Illustration 2 : Captage de l'allée des Platanes.

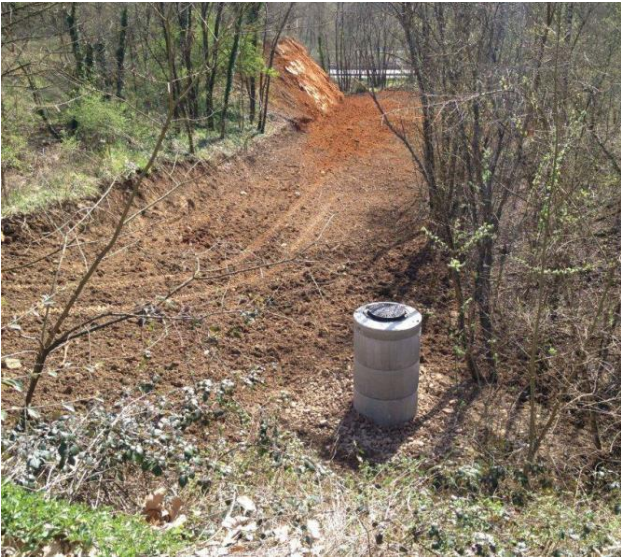
Les effluents sont renvoyés vers la galerie d'écoulement principale via deux pompes de reprise.

Illustration 3 : Regard du poste de relevage du ru du Plâtrier.

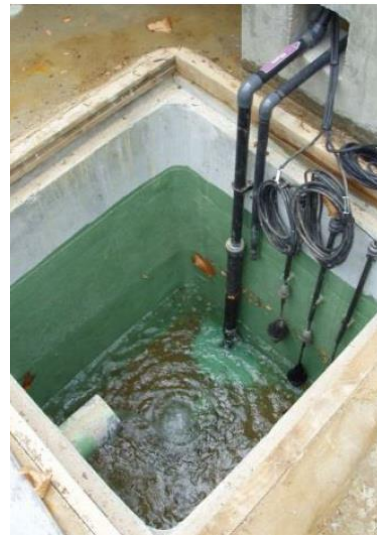
Illustration 4 : Puits de collecte.

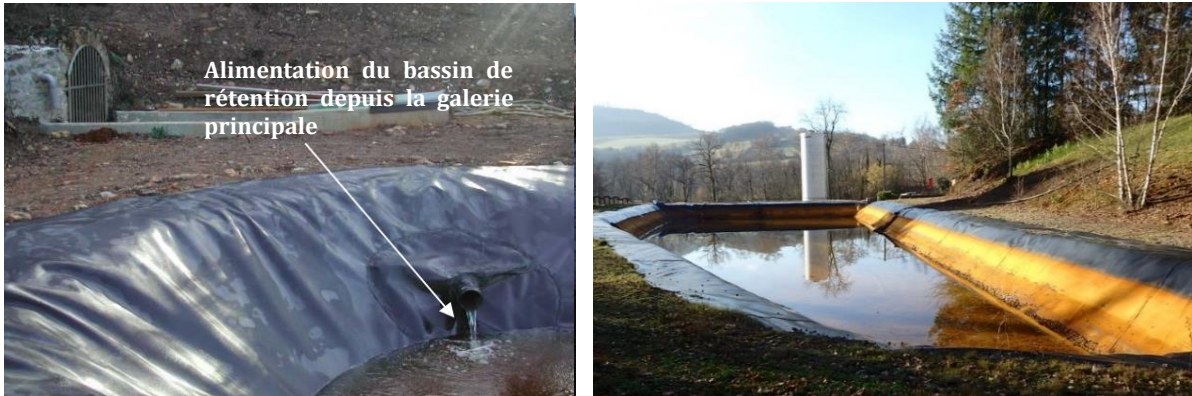
Le bassin de rétention étanche en PEHD dispose d'un volume de stockage d'environ 800 m³. Sa fonction est de recueillir, outre les eaux provenant de la zone de cémentation, les eaux acides lors de l'arrêt de la station.

Illustration 5 : Bassin de rétention.

De l'eau s'accumule par infiltration depuis le sol sous la bâche de ce bassin. Afin de canaliser cette eau, un drain a été installé sous la géomembrane. Il est nécessaire de pomper régulièrement l'eau s'accumulant dans ce drain afin de la renvoyer dans le bassin.

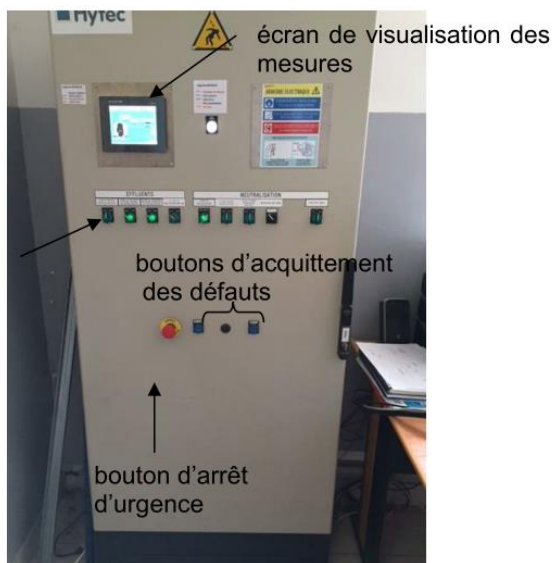
Cette armoire dispose d'un arrêt d'urgence de la station et constitue le poste de pilotage de la station sur lequel sont renvoyés tous les défauts (cf. Illustration 8).

Illustration 8 : Armoire de contrôle de la station.

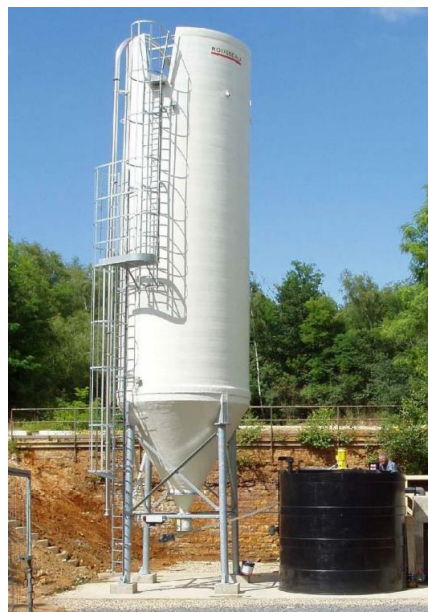
Illustration 9 : Silo à chaux.

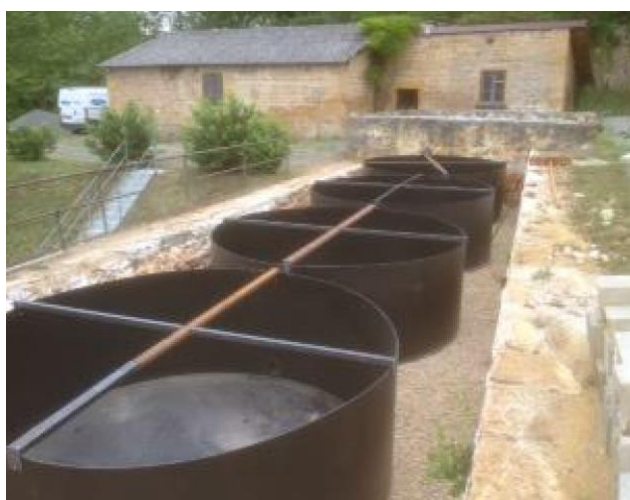
En cas d'arrêt prolongé de la station (panne ou maintenance) et lorsqu'il est acquis que le bassin de rétention ne permettra pas de stocker toutes les eaux arrivant à la station, le traitement manuel doit être mis en place. Pour cela des cuves installées sont remplies avec les eaux acides, puis de la chaux est ajoutée manuellement. Lorsque le pH du mélange eaux et boues d'hydroxydes métalliques atteint 10, celui-ci est dirigé vers un des bassins de filtration.

Illustration 10 : Cuves de traitement manuel (avant mise en place de l'agitateur automatique).

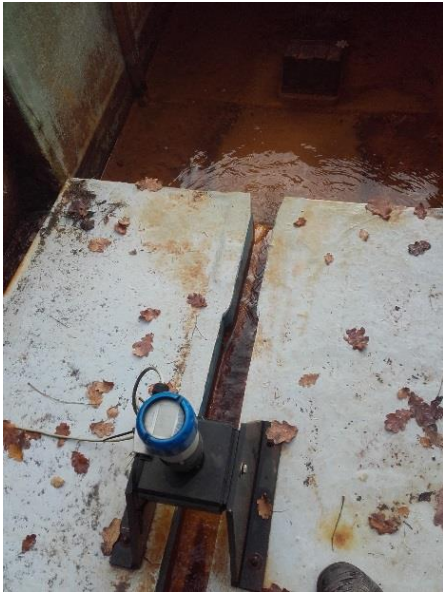
Sortie galerie ❶

Illustration 13 : Photographies des points de prélèvement en 2018.

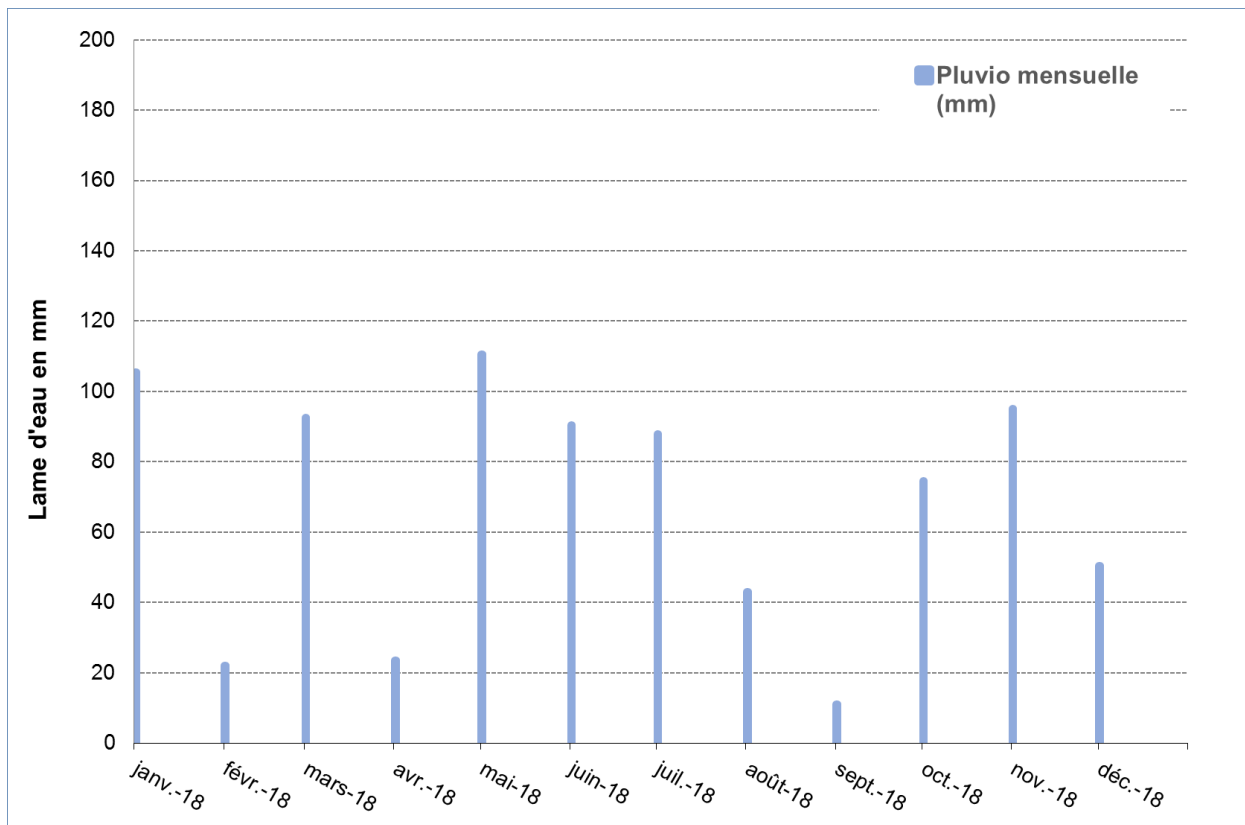
L'illustration 14 présente les pluviométries mensuelles enregistrées sur la station météorologique la plus proche de l'IHS de Chessy-les-Mines à Saint-Germain-sur-l'Arbresle (69). Les mois de janvier, mars, mai à juillet ont été marqués par des précipitations relativement importantes.

Illustration 14 : Pluviométrie mensuelle enregistrée à la station de Saint-Germain-sur-Arbresles.

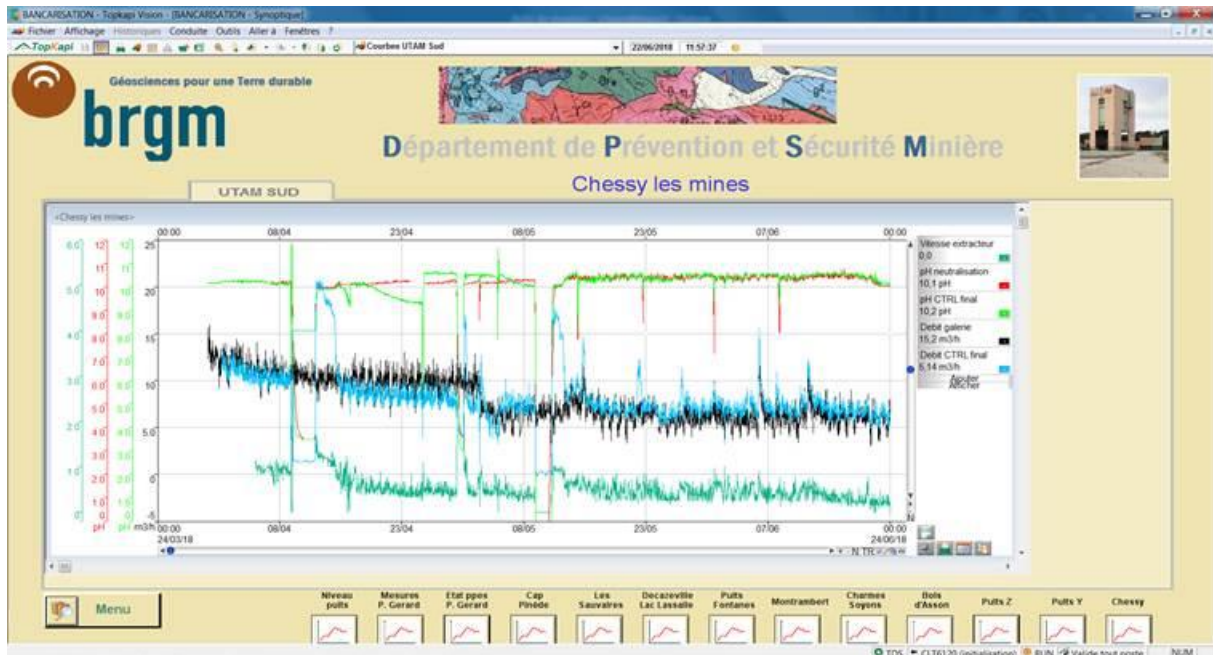
Les données sont également télétransmises vers l'outil CPOne du nouvel exploitant de la station, la SAUR. Ceci leur permet de contrôler à distance les différents paramètres de suivi. Le paramétrage de cet outil a été préparé durant la période de réversibilité du contrat et a été mis en place dès les premières heures du contrat SAUR afin d'être immédiatement opérationnel dans le cadre de leur prise d'astreinte.

Illustration 16 : Capture d'écran du logiciel TOPKAPI, permettant d'interpréter les courbes et de contrôler le bon fonctionnement de la station de traitement des eaux minières de l'IHS de Chéssy-les-Mines.

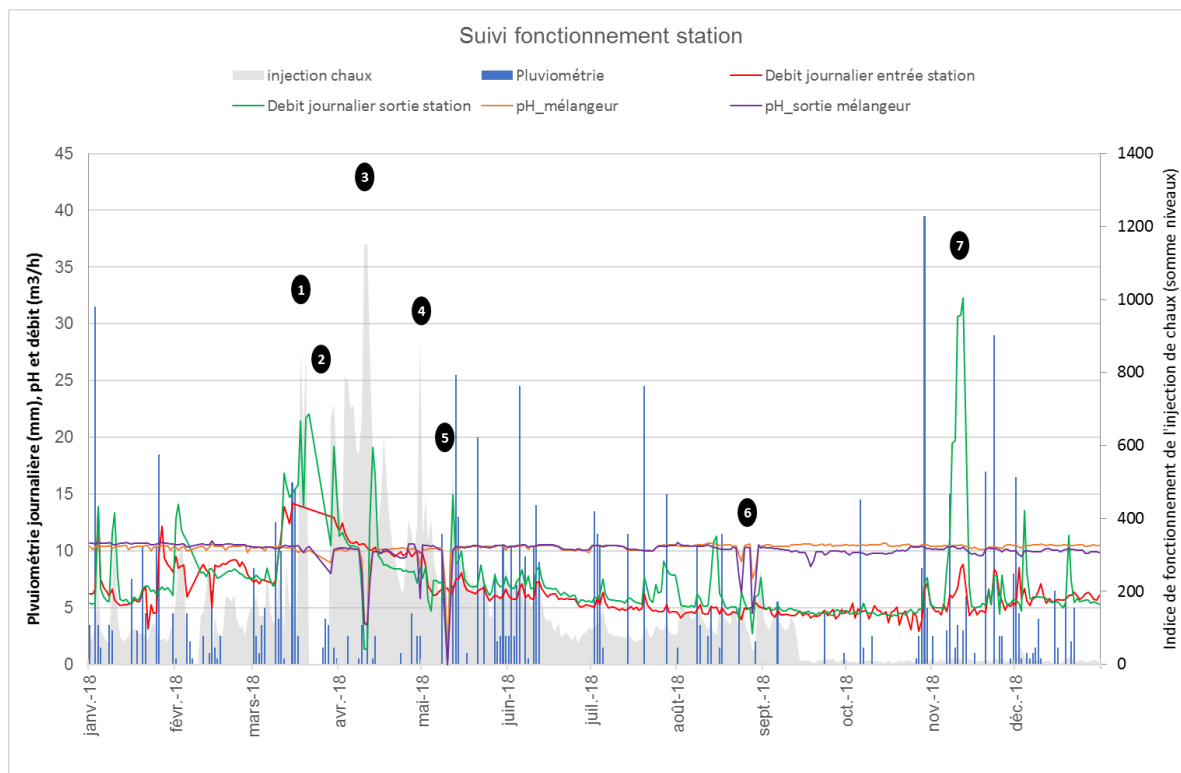
Le débit moyen journalier au niveau de la sortie galerie a connu une variation entre 3 m³/h et 14 m³/h. Ce débit est influencé par la pluviométrie. À la sortie de la station de traitement, le débit peut être accru ponctuellement par le traitement différé de l'eau acide conservée dans le bassin de rétention en cas d'épisode pluvieux important. Les débits peuvent être également artificiellement trop élevés en cas de dépôt au niveau du canal venturi (cf. tableau de l'illustration 18 au 12 novembre 2018) ou de mise en charge des canalisations en aval.

Num	Date	Description
1	11/03	Alarme « niveau haut », accumulation excessive de matière dans le réacteur
2	15 au 17/03	Curage réacteur
3	09 au 12/04	Changement ligne Parafoudre ADSL et alimentation 220 V. Station à l'arrêt
4	29/04	Bouillage chaux, rejet acide dans bassin de filtration et analyse supplémentaire
5	09/05	Panne transmetteur, réacteur consigné et traitement manuel
6	27 au 30/08	Panne transmetteur, réacteur en mode dégradé
7	12/11	Problème de valeur sur le débit en sortie (anormalement haut) compte tenu d'un dépôt dans la canalisation de sortie. Curage canalisation de sortie

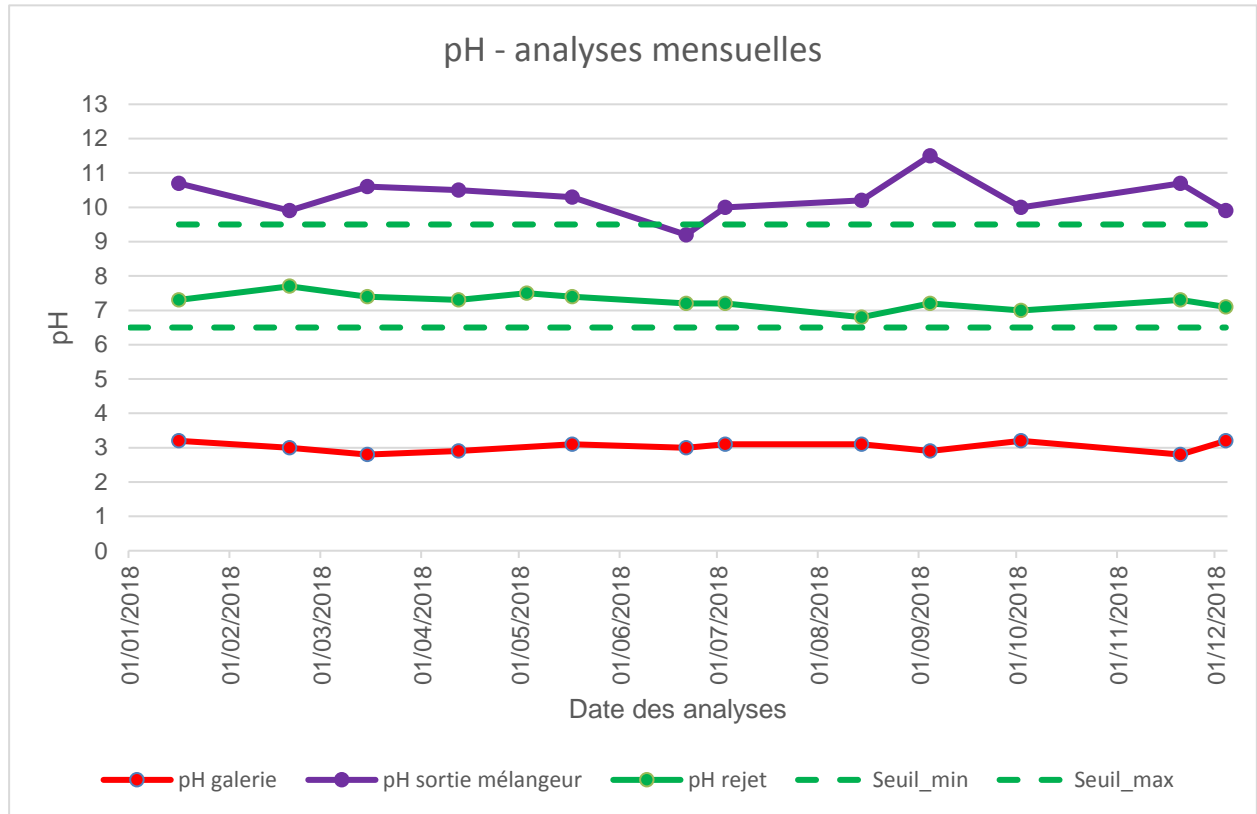
Le pH des eaux prélevées à la sortie de l'ancienne galerie minière (pH galerie) est globalement stable et d'environ 3 (cf. Illustration 19). Pour les eaux en sortie de mélangeur, il varie habituellement entre 9 et 11. Le pH a atteint en septembre 11,5, valeur légèrement supérieure à la normale vraisemblablement suite au traitement manuel mis en place fin août (cf. paragraphe 3.3.1).

Illustration 19 : Évolution du pH de l'eau à la sortie de la galerie minière, à la sortie de la station et au niveau du rejet des eaux traitées dans l'Azergues pour l'année 2018.

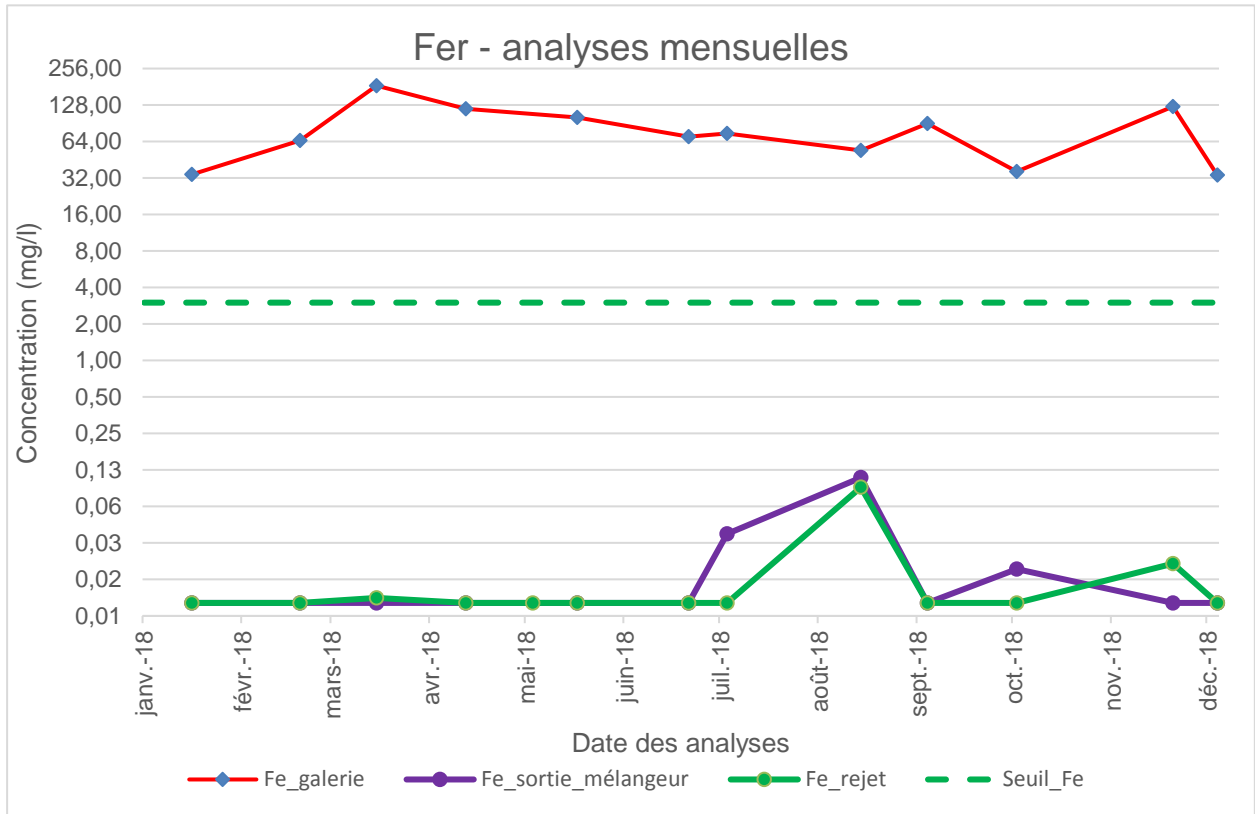
À la sortie de la galerie minière, la concentration en fer dissous est généralement de l'ordre de 100 mg.l⁻¹, excepté à la suite d'évènements pluvieux et de phénomènes de « lessivage et de chasse ». En 2018, il n'a pas été observé nettement de phénomène de ce type et les concentrations en fer dissous au niveau de la sortie galerie sont restées comprises entre 34 et 185 mg.l⁻¹.

Illustration 20 : Évolution de la concentration en fer dissous au niveau de la sortie de la galerie minière, de la sortie de la station et au point de rejet des eaux traitées dans l’Azergues pour l’année 2018 (échelle logarithmique).

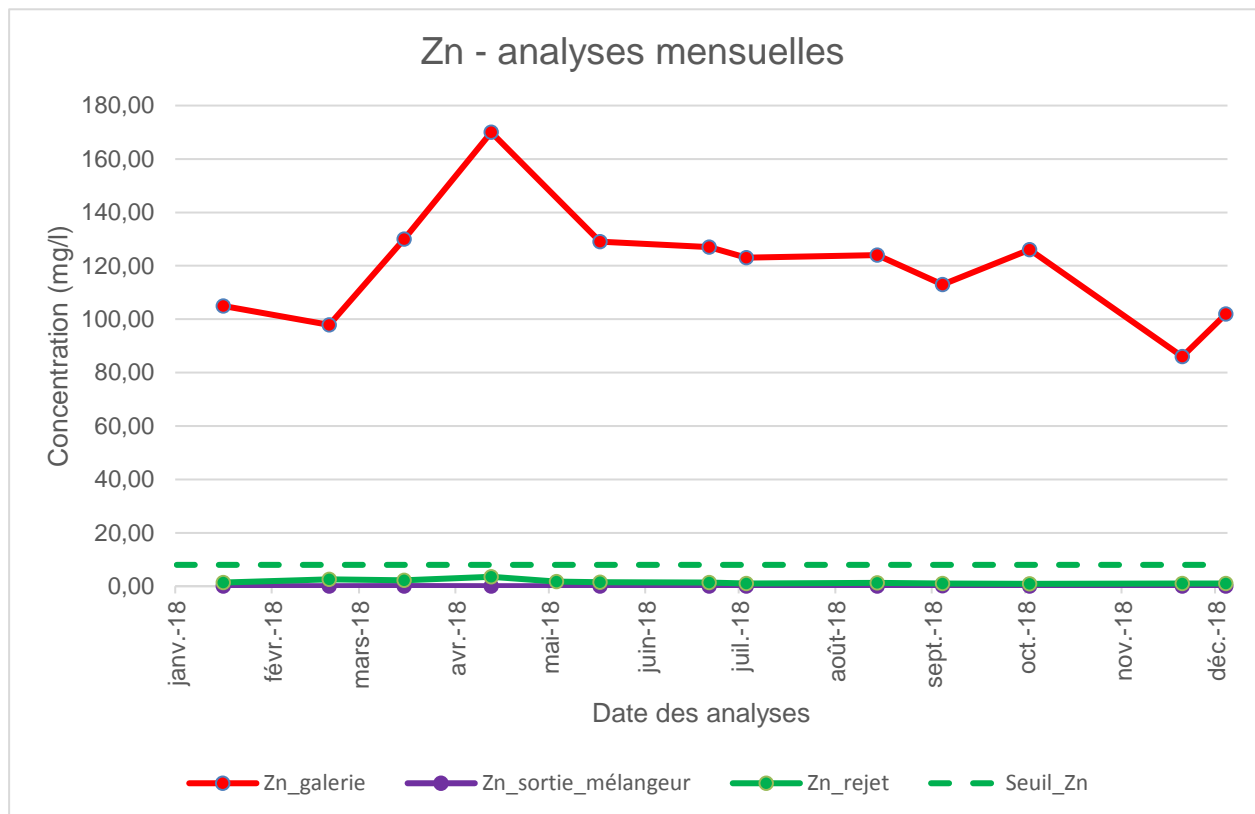
Au niveau du bassin de filtration, les propriétés physico-chimiques du zinc et de ses précipités leur confèrent un caractère légèrement instable et donnent lieu à une dissolution partielle de ce métal lors de leur passage dans le bassin. Il en résulte un abaissement final de la concentration de zinc compris entre 97 % (février) et 99 %. En 2018, la concentration maximale de zinc enregistrée au niveau du point de rejet, lors de la campagne du 12 avril 2018, est de 3,54 mg.l⁻¹ restant bien inférieure au seuil de rejet (8 mg.l⁻¹). Cette valeur ne peut être mise en relation avec un quelconque dysfonctionnement de la station mais est à rapprocher de la valeur forte enregistrée au niveau de la galerie minière.

Illustration 21 : Évolution de la concentration en zinc dissous dans les eaux à la sortie de la galerie minière, à la sortie de la station et au niveau du rejet des eaux traitées dans l'Azergues pour l'année 2018.

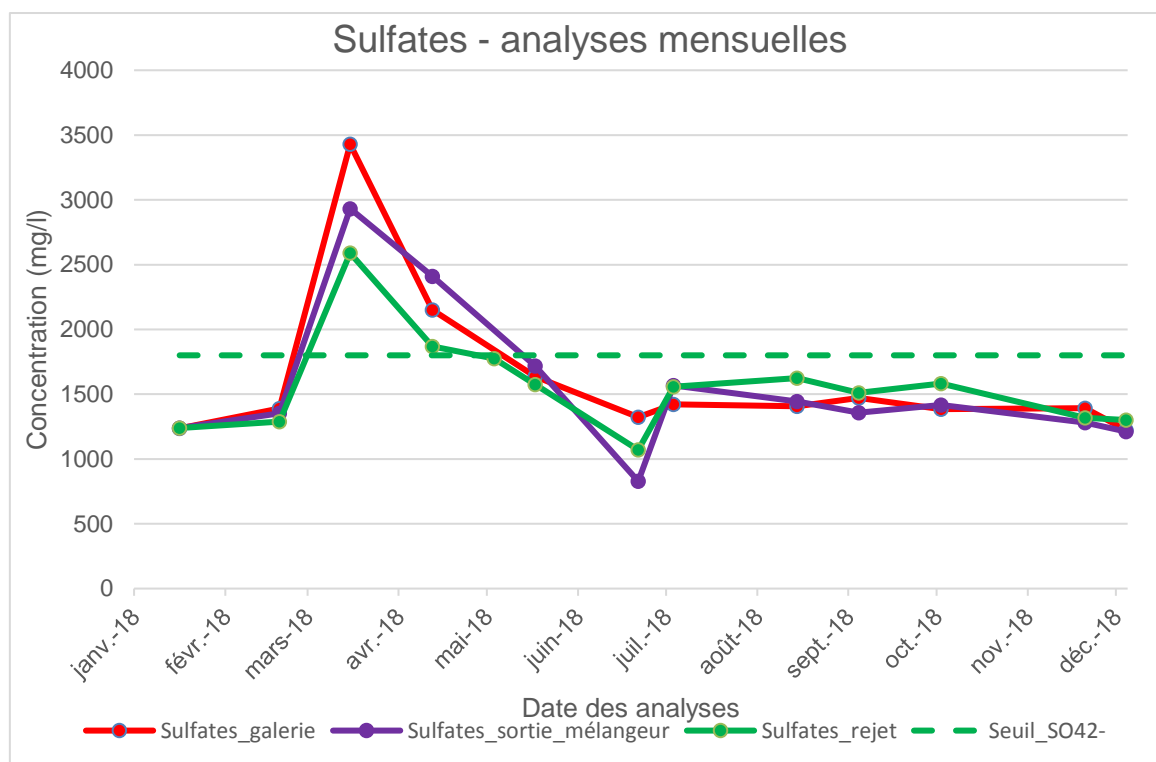
Ce paramètre a atteint 3 500 mg.l⁻¹ en mars 2019 au niveau de la sortie de la galerie minière et s'est répercuté sur les sulfates au niveau du rejet avec une concentration de près de 2 600 mg.l⁻¹, dépassant le seuil de 1 800 mg.l⁻¹ prescrit par l'AP pendant deux mois consécutifs. Comme mentionné dans le paragraphe 3.1, cette concentration fait suite à une période excédentaire en terme de pluviométrie.

L'abattement de ce paramètre est très variable. Il a atteint au maximum 25 % lors de la campagne d'avril 2018 mais est généralement bien inférieur. Dans certains cas, la concentration en sulfates connaît même une augmentation lors du passage des eaux dans le bassin de filtration.

Illustration 22 : Évolution de la concentration en sulfates dans les eaux à la sortie de la galerie minière, à la sortie de la station et au niveau du rejet des eaux traitées dans l'Azergues pour l'année 2018.

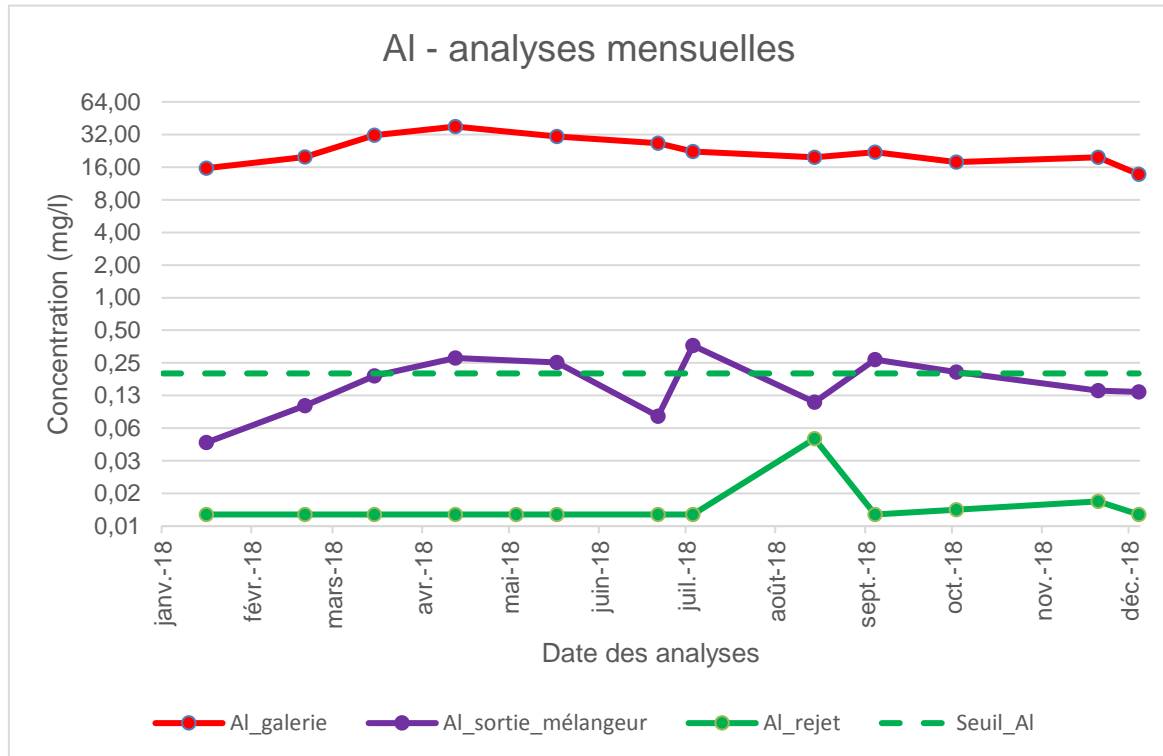
La concentration en aluminium dissous des eaux de la galerie minière a été relativement stable pendant l'année 2018 et comprise entre 13 et 38 mg.l⁻¹ (cf. Illustration 23). Les teneurs en aluminium dissous relevées dans les eaux à la sortie du mélangeur ont été abaissées d'au moins 98 % par rapport à celles à la sortie de la galerie minière. Par ailleurs, la maturation dans le bassin de filtration permet une précipitation supplémentaire conduisant à un abattement de près de 100 % de l'aluminium. En 2018, la concentration la plus élevée pour les eaux rejetées dans le milieu naturel, enregistrée en août 2018, est de 0,05 mg.l⁻¹ (valeur nettement inférieure au seuil de rejet de l'AP (0,2 mg.l⁻¹)).

Illustration 23 : Évolution de la concentration en aluminium dissous dans les eaux à la sortie de la galerie minière, à la sortie de la station et au niveau du rejet des eaux traitées dans l'Azergues pour l'année 2018 (échelle logarithmique).

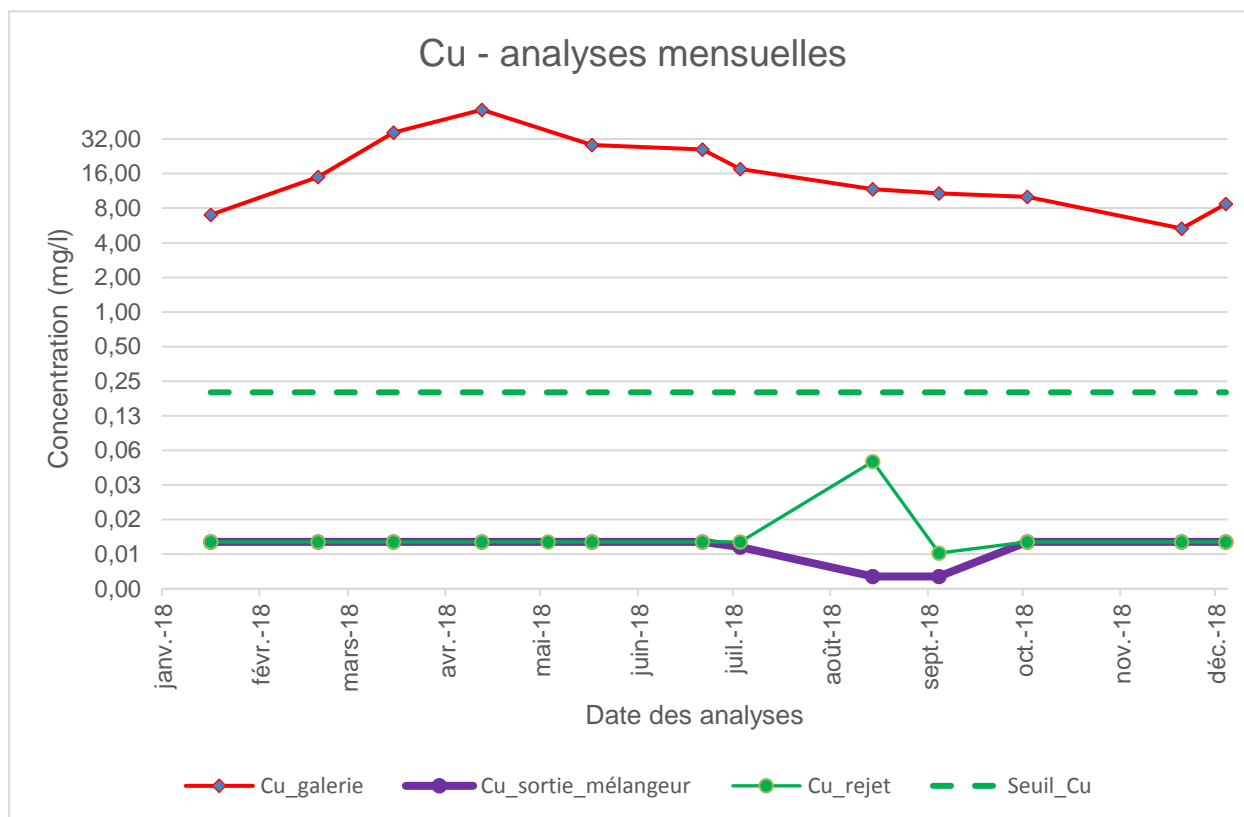
L'abaissement total de la concentration à la sortie de la station par rapport à la teneur dans les eaux de la galerie minière est de 99,9 %.

Illustration 24 : Évolution de la concentration en cuivre dissous dans les eaux à la sortie de la galerie minière, à la sortie de la station et au niveau du rejet des eaux traitée dans l'Azergues pour l'année 2018 (échelle logarithmique).

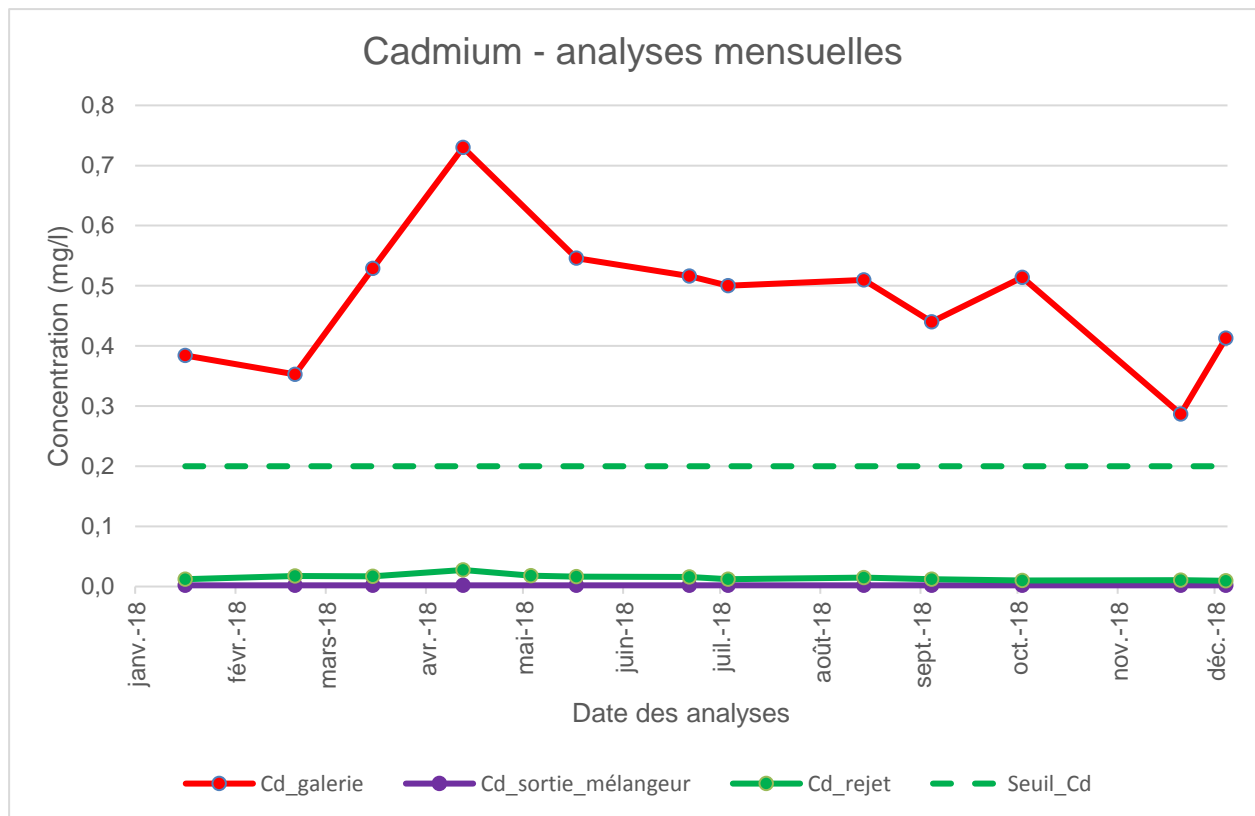
L'abattement de la teneur en cadmium des eaux entre la sortie de la galerie principale et leur rejet dans l'Azergues a été compris entre 95 et 98 % pour l'année 2018.

Illustration 25 : Évolution de la concentration en cadmium dissous dans les eaux à la sortie de la galerie minière, à la sortie de la station et au niveau du rejet des eaux traitées dans l'Azergues pour l'année 2018.

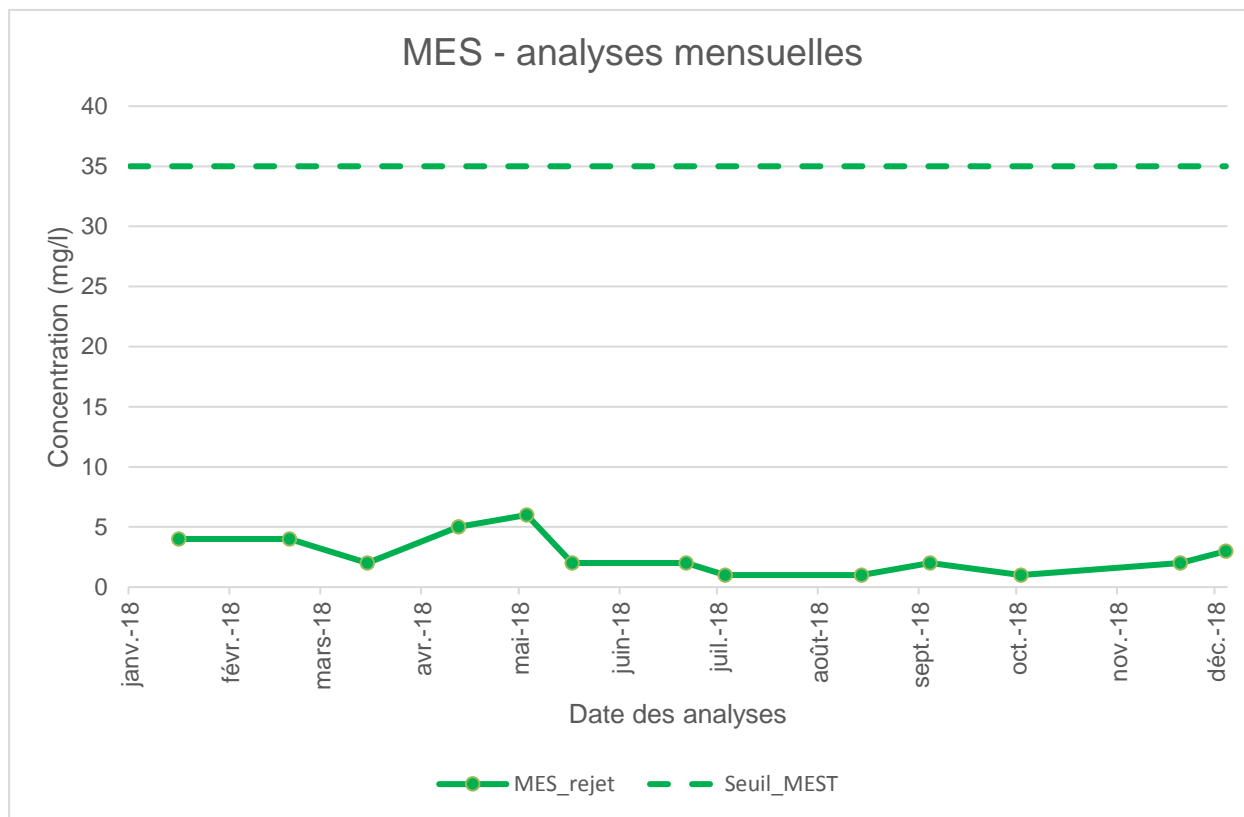
Les matières en suspension ne sont mesurées qu'au niveau des eaux rejetées dans le milieu naturel. Au cours de l'année 2018, elles ont toujours été largement inférieures au seuil prescrit dans l'AP (35 mg.l⁻¹).

Illustration 26 : Évolution des MES dans les eaux au niveau de leur rejet dans l'Azergues pour 2018.

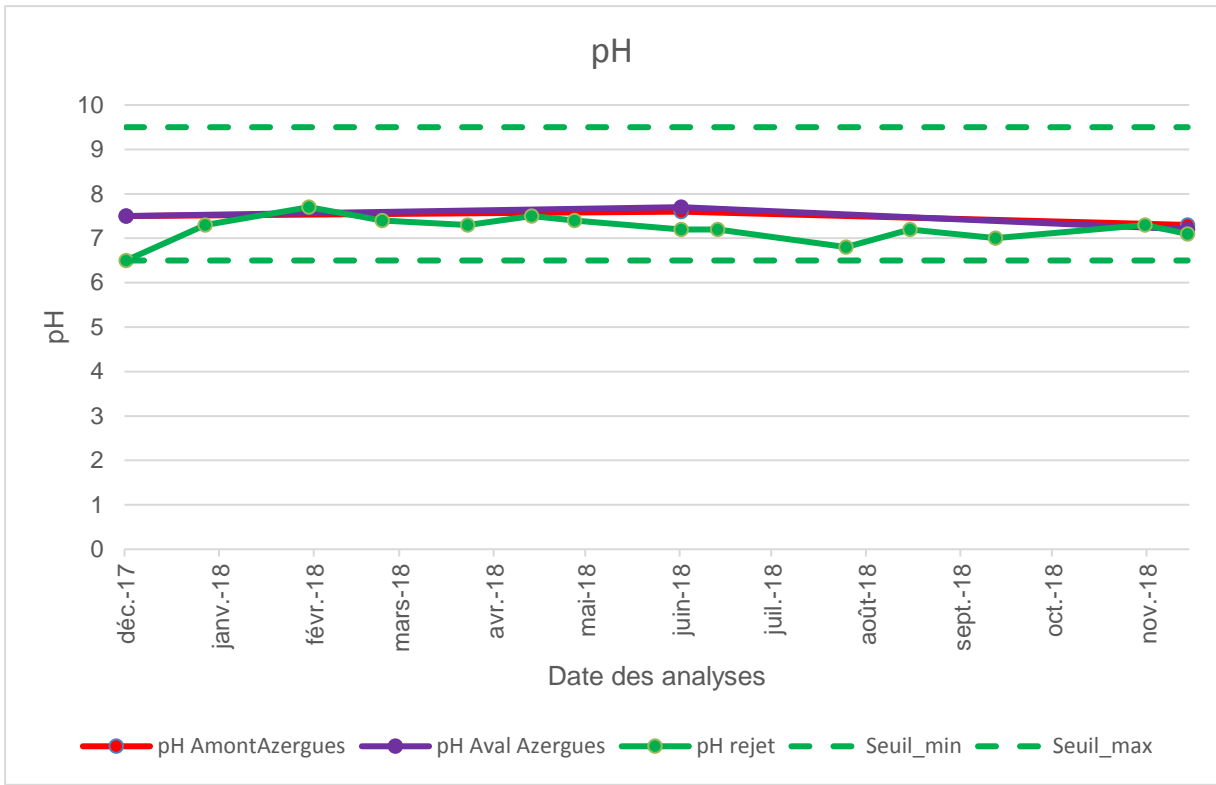
Illustration 27 : Évolution du pH des eaux de l'Azergues en amont et en aval du point de rejet des eaux de la station et des eaux rejetées dans l'Azergues pour l'année 2018.

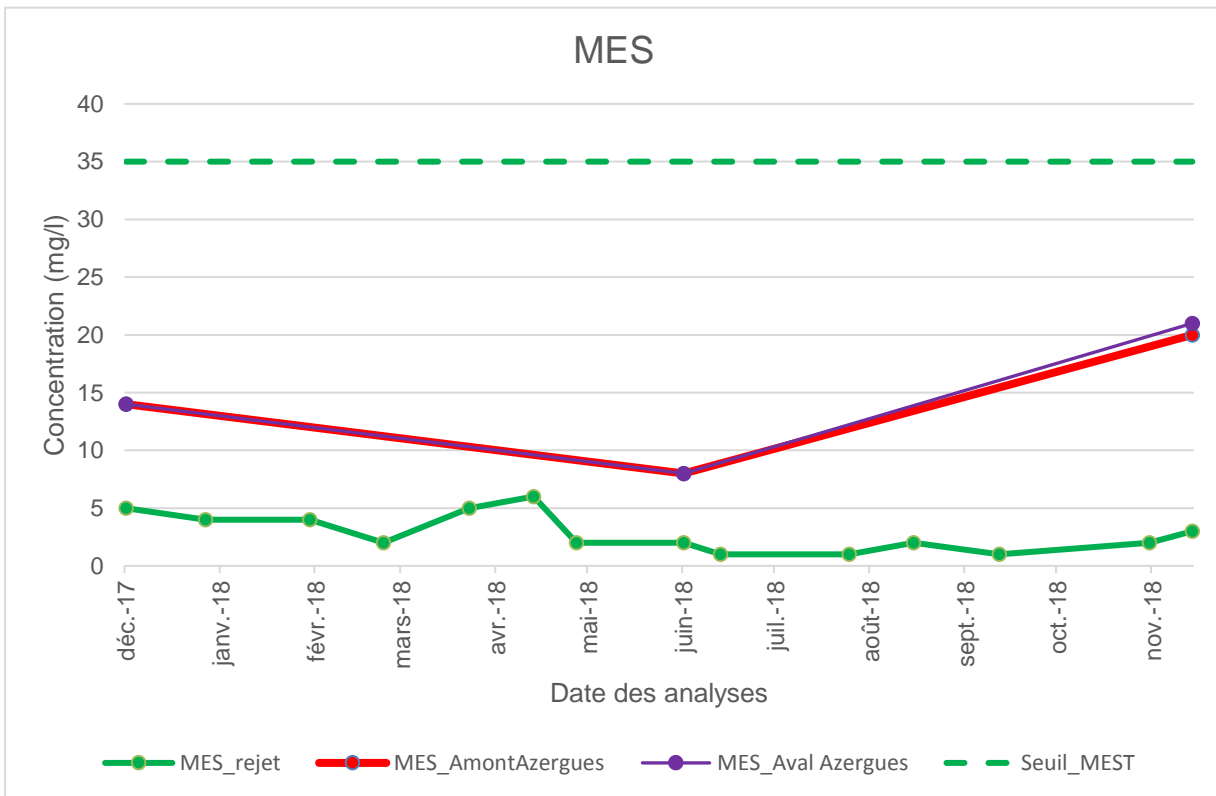
Illustration 28 : Évolution de la concentration en MES des eaux de l'Azergues en amont et en aval du point de rejet des eaux de la station et des eaux rejetées dans l'Azergues pour l'année 2018.

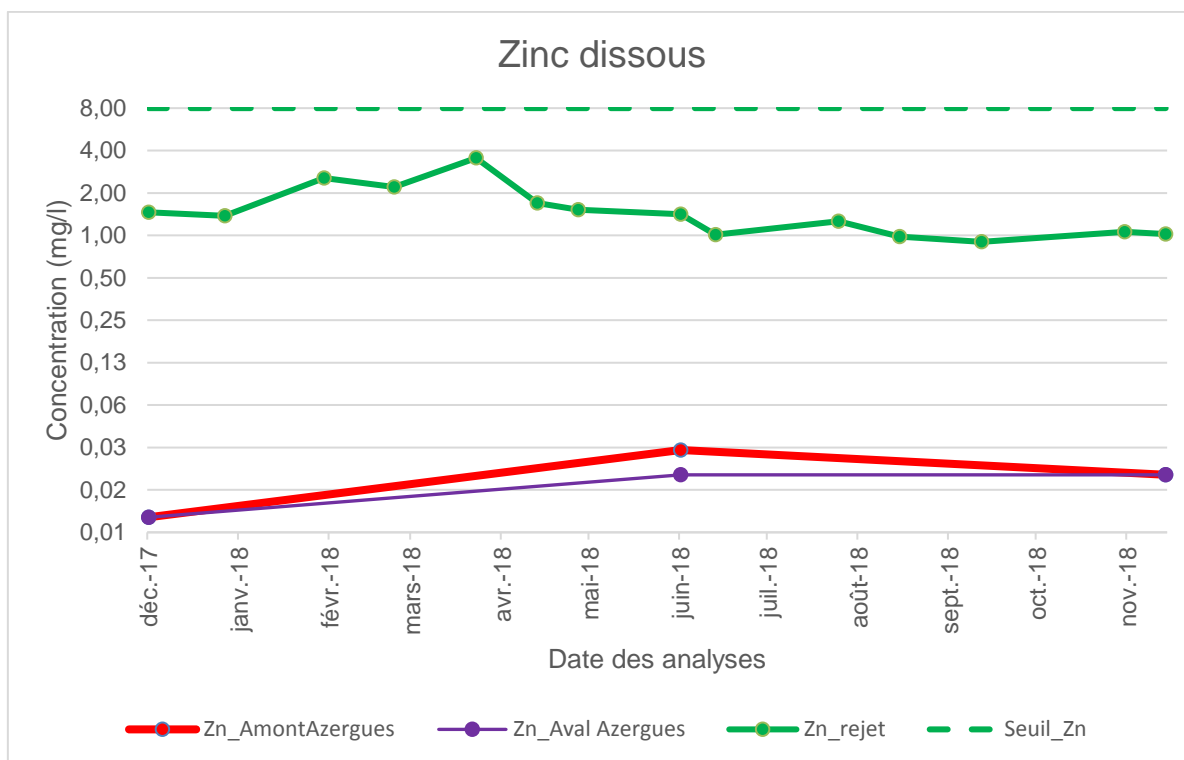
Illustration 29 : Évolution de la concentration en zinc dissous dans les eaux de l’Azergues en amont et en aval du point de rejet des eaux de la station et des eaux rejetées dans l’Azergues pour l’année 2018 (échelle logarithmique).

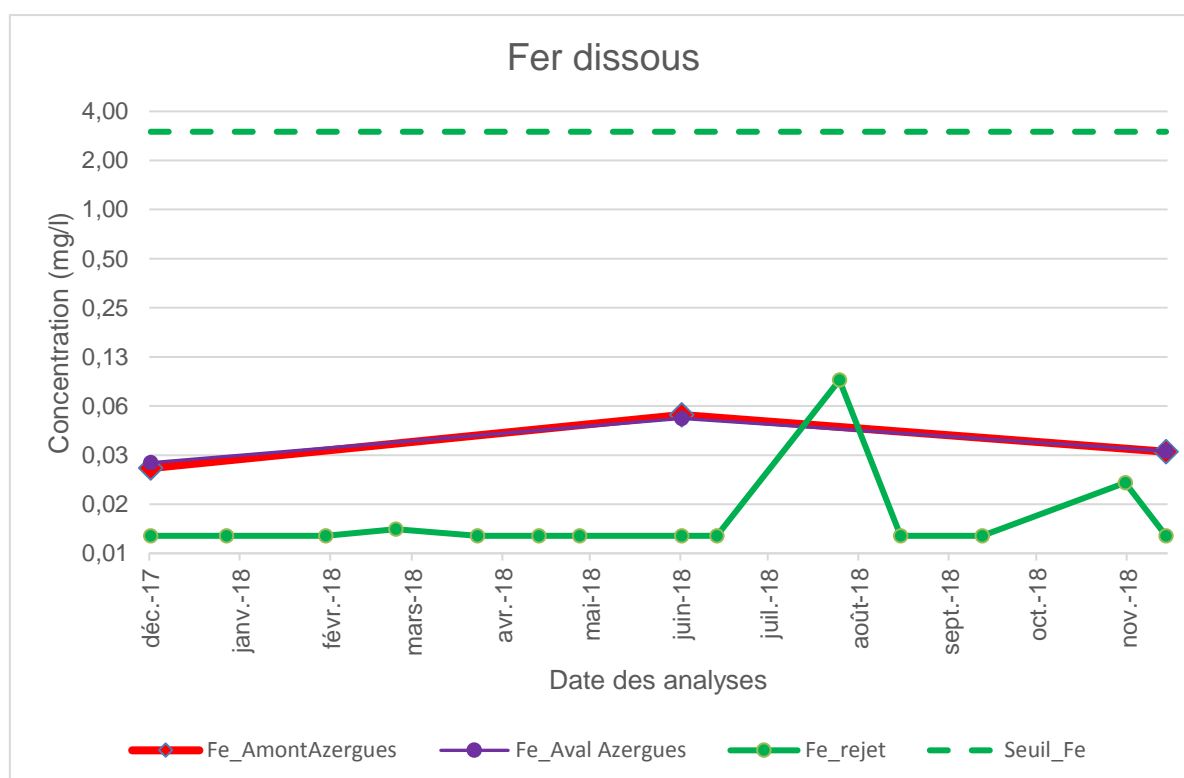
Illustration 30 : Évolution de la concentration en fer dissous des eaux de l’Azergues en amont et en aval du point de rejet des eaux de la station et des eaux rejetées dans l’Azergues pour l’année 2018 (échelle logarithmique).

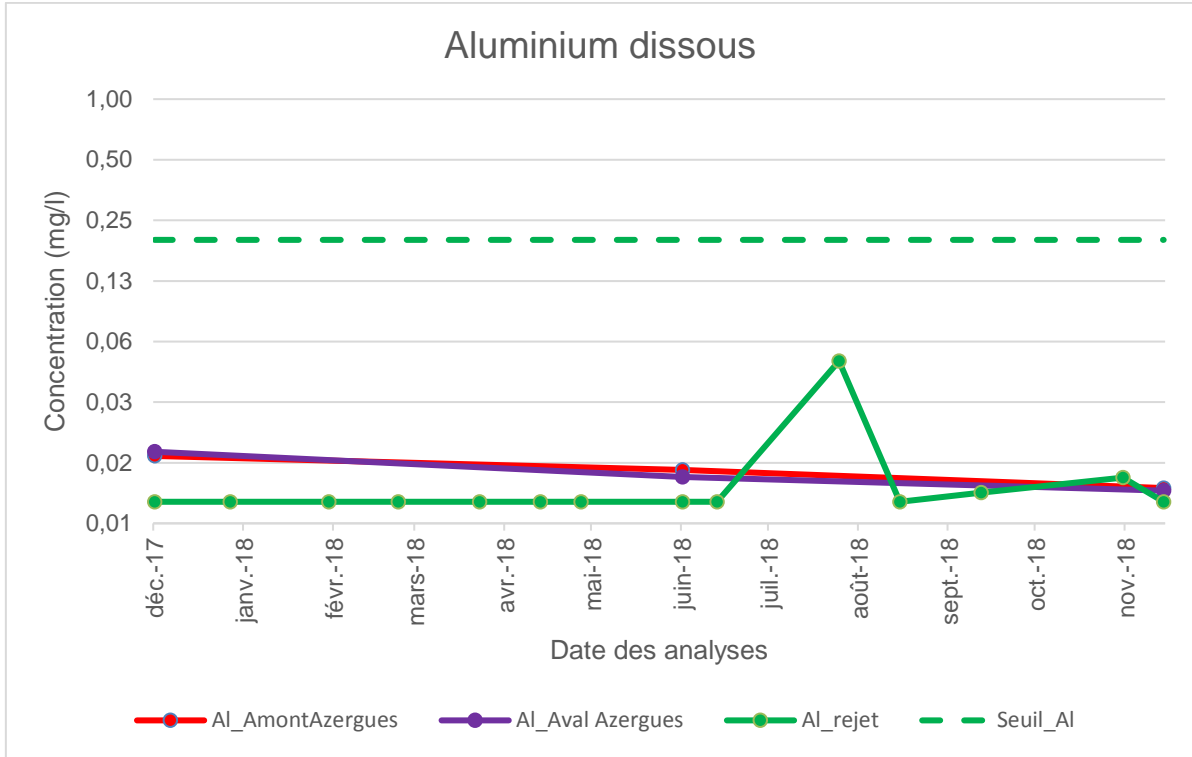
Illustration 31 : Évolution de la concentration en aluminium dissous des eaux de l’Azergues en amont et en aval du point de rejet des eaux de la station et des eaux rejetées dans l’Azergues pour l’année 2018 (échelle logarithmique).

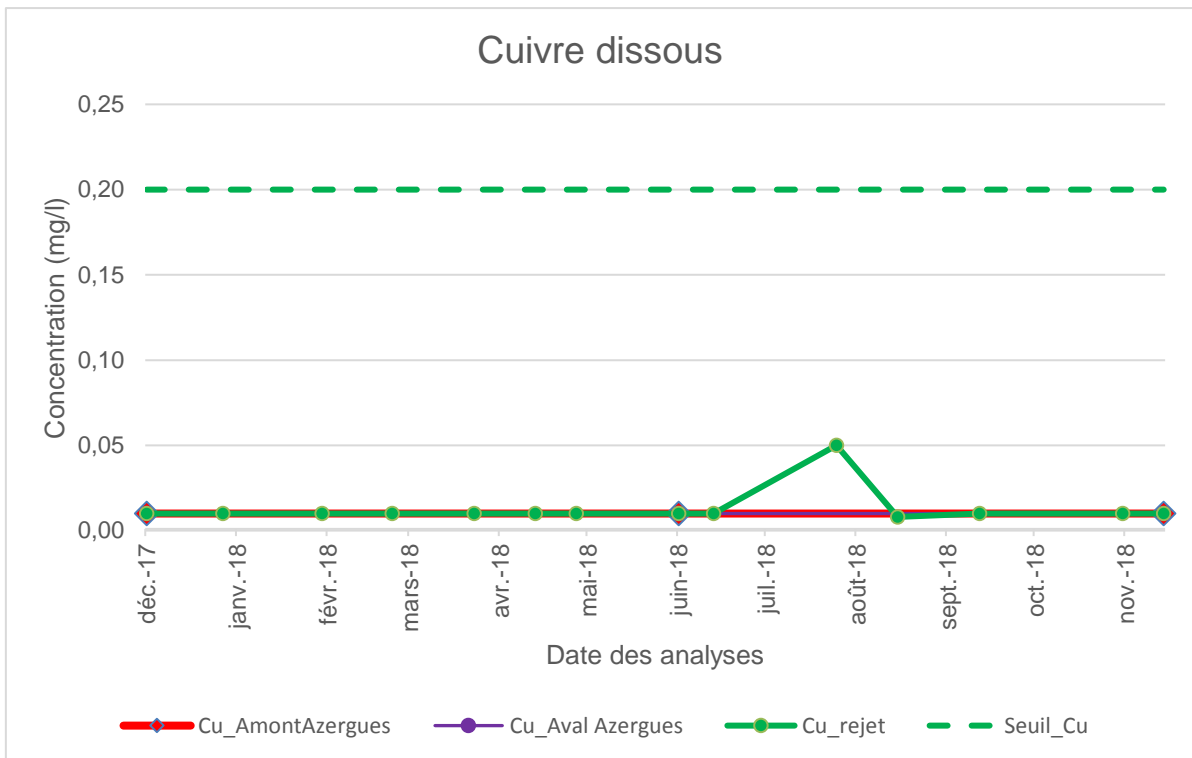
Illustration 32 : Évolution de la concentration en cuivre dissous des eaux de l’Azergues en amont et en aval du point de rejet des eaux de la station et des eaux rejetées dans l’Azergues pour l’année 2018.

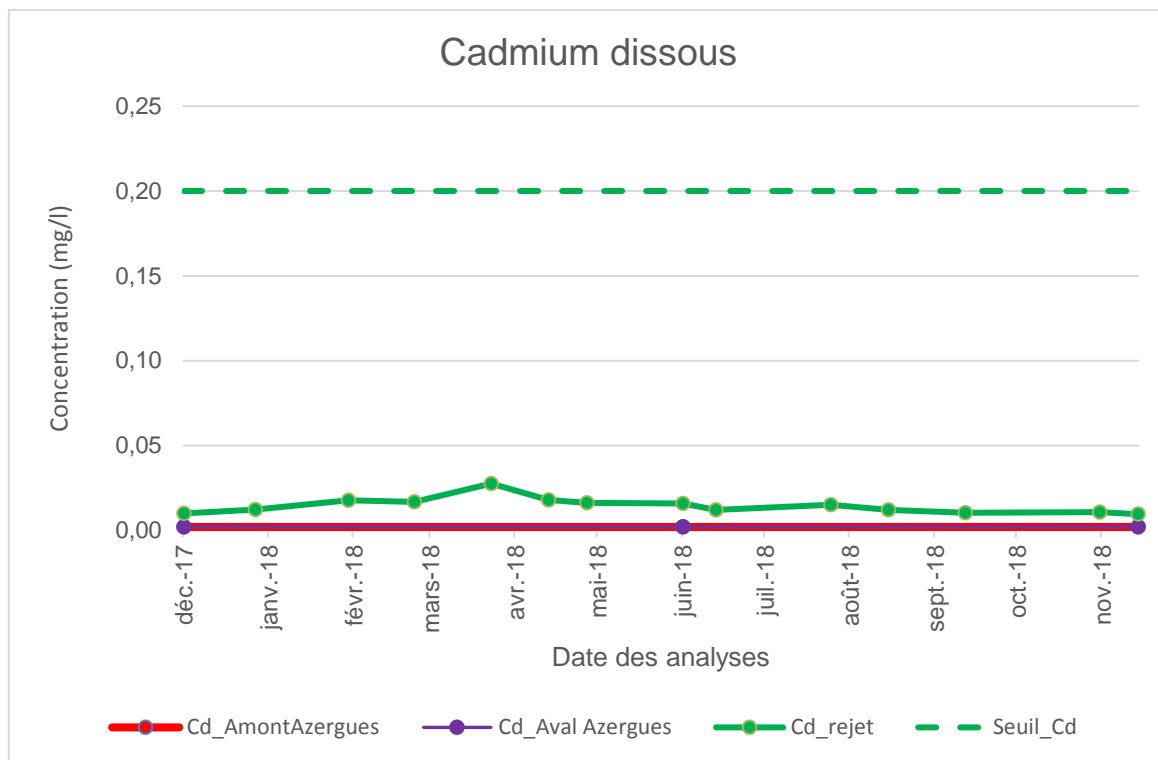
Illustration 33 : Évolution de la concentration en cadmium dissous des eaux de l’Azergues en amont et en aval du point de rejet des eaux de la station et des eaux rejetées dans l’Azergues pour l’année 2018.
