IHS de Chessy-les-Mines (69) Rapport annuel de surveillance Année 2018

Rapport final

BRGM/RP-69064-FR
Juillet 2019

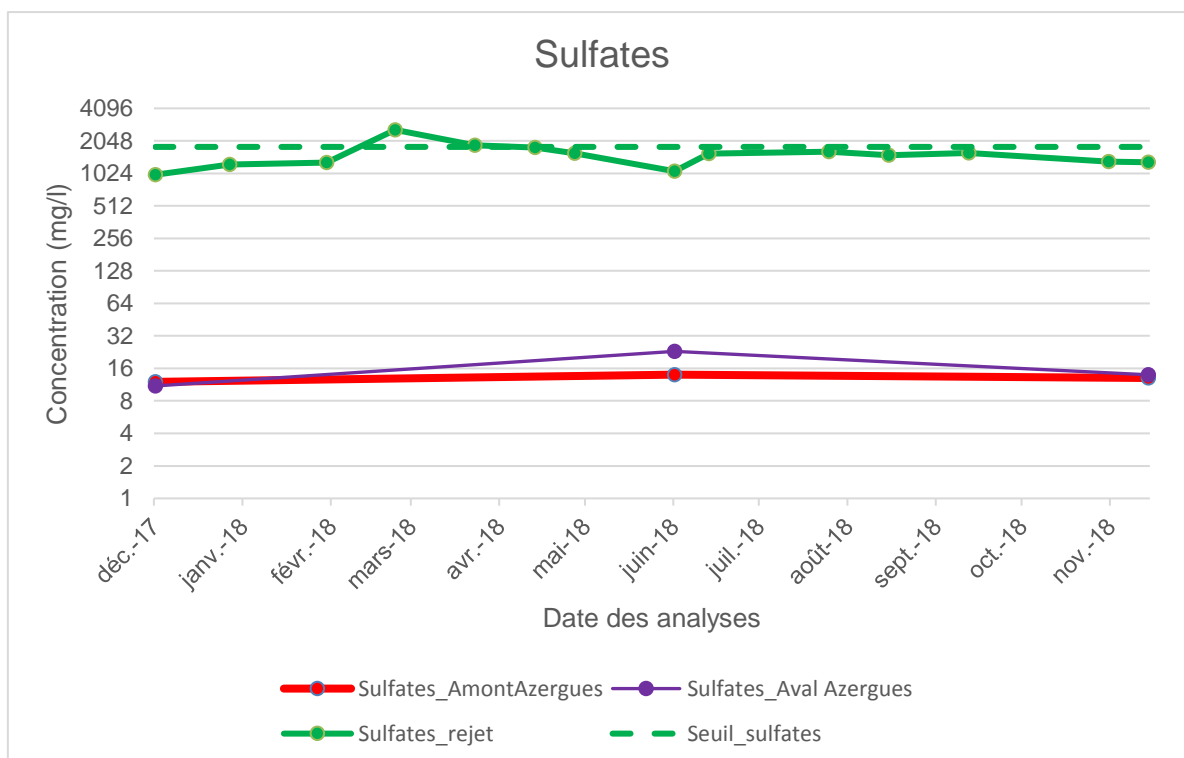
Illustration 34 : Évolution de la concentration en sulfates des eaux de l’Azergues en amont et en aval du point de rejet des eaux de la station et des eaux rejetées dans l’Azergues pour l’année 2018 (échelle logarithmique).

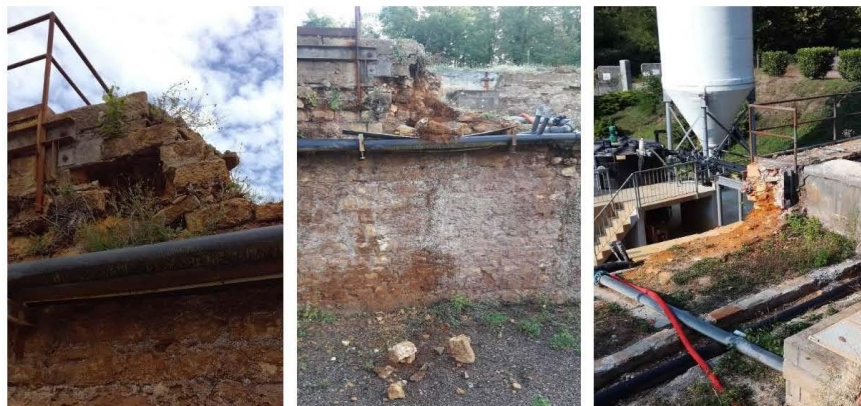
Lors d'un épisode pluvieux de forte importance intervenus le 23 août 2018, la partie supérieure du mur situé entre la station et la zone de traitement manuelle, précédemment identifiée comme étant susceptible de tomber (diagnostic de l'état du mur de soutènement réalisé par ACOGEC) s'est éboulée (cf. figure 1). Un système de planches posées sur les supports par le BRGM a permis de protéger temporairement la tuyauterie de la chute de pierres et ainsi d'éviter toute casse et donc toute fuite (cf. figure 1).

Figure 1 : Muret avant, après éboulement et après travaux de sécurisation

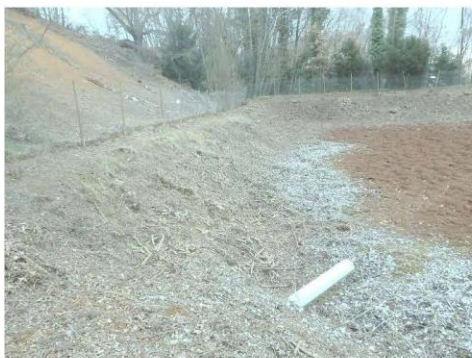
Figure 2 : Berge du bassin de filtration n°2 après débroussaillage

Les berges des bassins de filtration ont vu se développer une importante végétation (acacias notamment) dont le système racinaire risquait à terme d'endommager la structure des berges et de perturber le bon écoulement des eaux à l'intérieur des bassins. Un débroussaillage intégral était prévu au marché d'exploitation de la station de traitement. Lors de la réunion du 3^{ème} semestre, le BRGM a constaté que l'entretien n'était pas réalisé. En effet, le sous-traitant de la SAUR en charge des espaces verts, refusait d'intervenir sur ce point du fait de la forte déclivité des berges. La SAUR s'est alors rapproché de l'entreprise SERPE qui réalise ce type d'intervention sur les talus de la SNCF. L'intervention a pu être réalisée par ce nouveau prestataire dans le courant de la semaine 51.

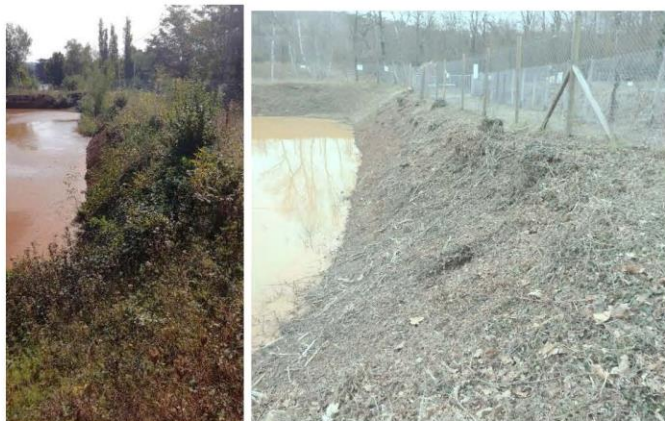
Figure 3 : Berge du Bassin de filtration n° 1 avant et après débroussaillage

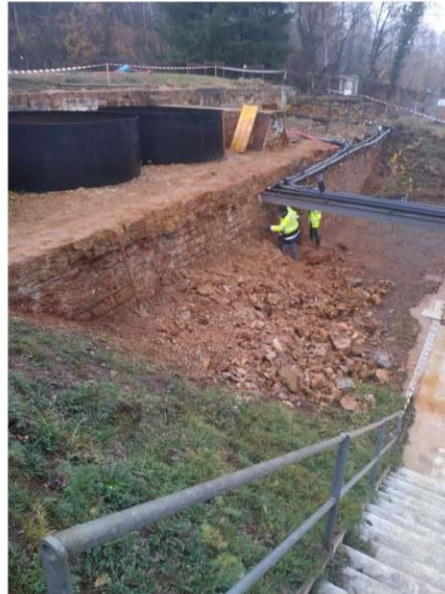
Figure 4 : Partie supérieure du mur démolie

Mur de soutènement : Suite à l'éboulement d'une partie du mur (cf. paragraphe incident), une première intervention d'urgence a été réalisée par la société CROUZET. Dans un second temps, le déblatage de l'ensemble de la partie haute du mur de soutènement a été réalisé par cette même entreprise (cf. figure 4). Suite à ces travaux et après remplacement des canalisations, il est prévu au cours du premier semestre 2019 de procéder à l'installation de garde-corps et à la création d'un escalier pour faciliter les accès.

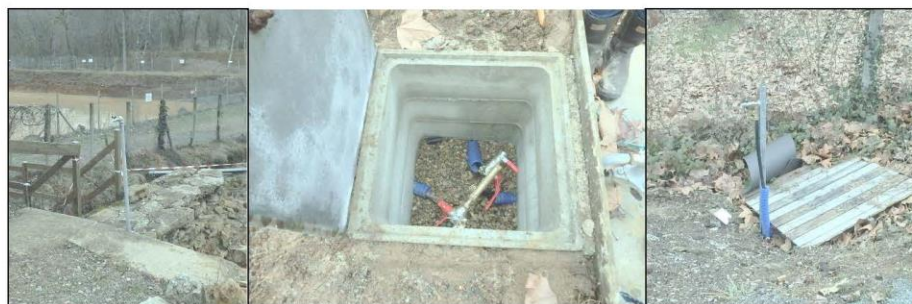
Figure 5: points d'eau ajoutés

Equipement de sécurité : Lors de ce semestre, une douche de sécurité (cf. figure 6) et un rince œil ont été installés à proximité du réacteur de chaulage. Lors de ces travaux, trois points d'eau, à proximité du bassin de rétention, à proximité de la douche de sécurité, à côté du compteur d'eau (cf. figure 5) ont été installés afin de faciliter les opérations de curage et de nettoyage.

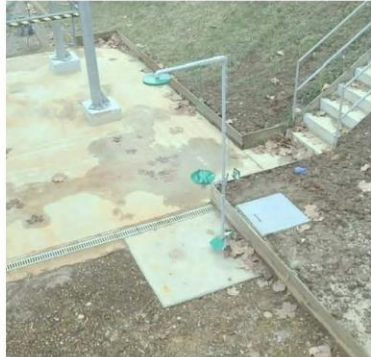
Figure 6: douche de sécurité

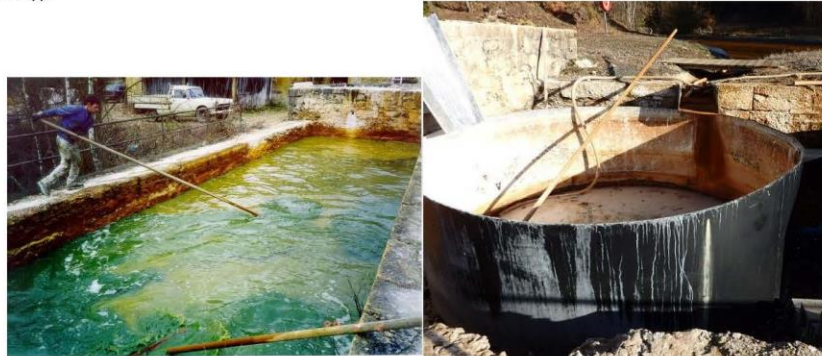
Figure 7 : Cuve de traitement "de secours" avec l'agitateur et brassage manuel réalisé sur le site de Chessy avant (photo de gauche) et après 2003 (photo de droite)

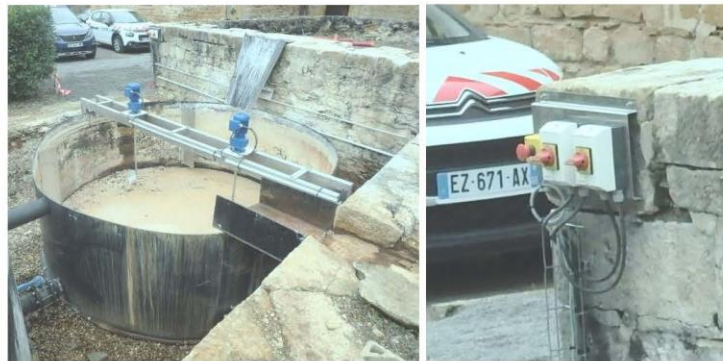
Figure 8: Agitateurs automatiques

Afin de sécuriser le traitement « de secours » mis en œuvre lors d'arrêts importants de la station de traitement, deux agitateurs ont été installés au niveau de la première cuve sur les quatre existantes (cf. figures 7 et 8)).

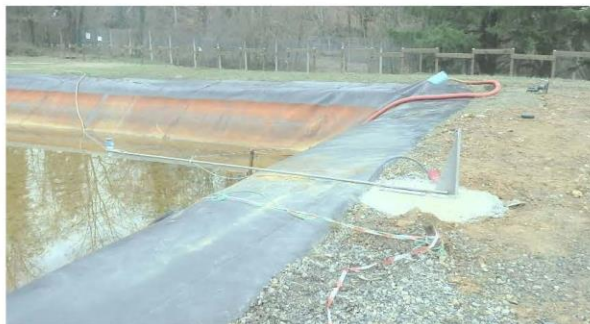
Figure 9: Sonde de niveau du bassin de rétention

Dans son mémoire de réponse à l'appel d'offre concernant le marché d'exploitation et de maintenance de l'IHS de Chessy, la SAUR proposait de prendre en charge l'installation d'une sonde de niveau afin de pouvoir suivre l'évolution de la hauteur d'eau dans le bassin de rétention. Cette sonde a été installée (cf. figure 9), toutefois la valeur fournie par cette sonde n'est pas encore utilisée pour l'exploitation car il reste certains points techniques à corriger (courbure du bras de support de la sonde entre autres).

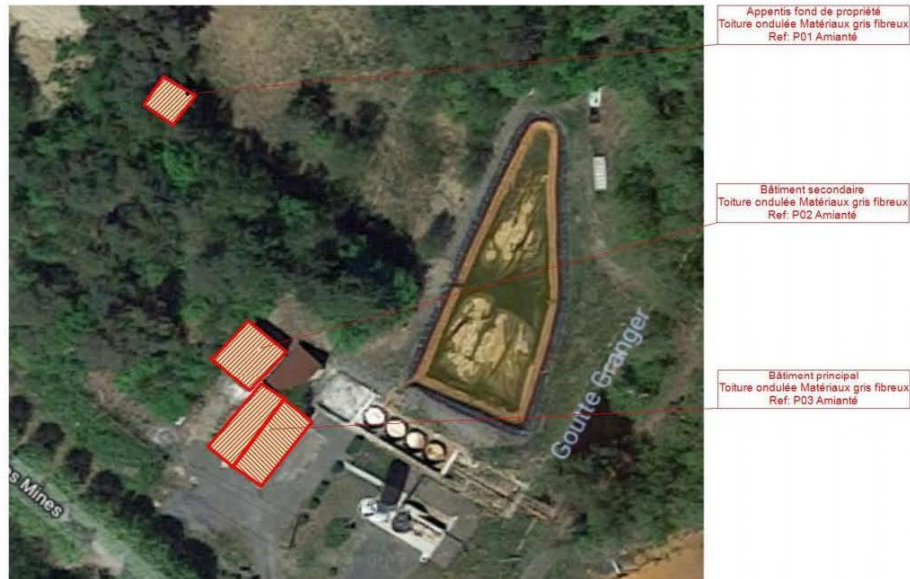
Figure 11 : Localisation des matériaux amiantés mis en évidence par le diagnostic « amiante »
