Rapport d'enquête

Sur la fuite de produit survenue
au sein du site industriel
TotalEnergies Raffinage France
situé à Donges (44) le 21
décembre 2022

N° : MTE-BEARI-2023-008

Date du rapport : 06 décembre 2023

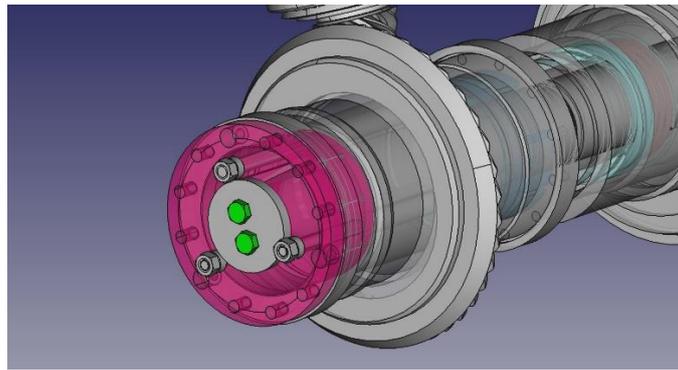
Figure n°4 : représentation des deux vis qui fixent la rondelle sur l'arbre

Le sens de rotation du moteur est défini de telle manière que le fluide soit envoyé vers le centre du bac. Ainsi, la réaction mécanique du fluide sur l'arbre s'exerce vers l'extérieur du bac. Dans ce cas, cet effort axial sur l'arbre est repris par le cône de l'extrémité extérieure et ainsi transmis au carter via les deux roulements à rouleau conique. À l'inverse, en cas de mise en rotation en sens inverse l'effort axial est repris par les deux vis M8 qui fixent la rondelle sur l'arbre.

Avec le temps, l'assemblage a continué à se dégrader, d'une part avec la poursuite du desserrage des deux vis et d'autre part, par le glissement de la garniture sur l'arbre de sortie. Puis, les deux vis sont tombées dans le carter.

À partir de ce moment-là, l'ensemble de l'effort est alors repris par le frottement entre la garniture et le palier. L'état de corrosion des vis semble indiquer que leur desserrage complet est intervenu bien avant l'accident.

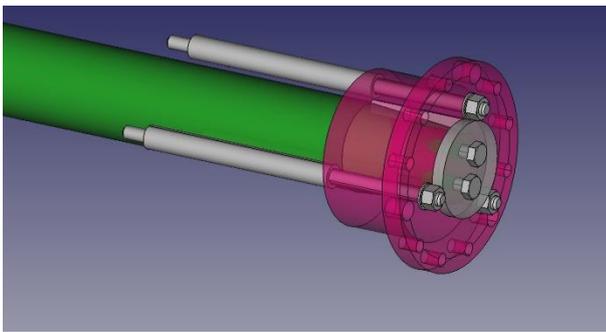
Figure 12 : Montage de l'arbre sur la douille de centrage

Pour éviter un déplacement vers l'extérieur du bac (sens normal de l'effort), le déplacement est bloqué par un accouplement conique entre l'arbre et la douille de centrage. En sens inverse, le déplacement est bloqué par une rondelle qui est maintenue en appui sur la douille de centrage par deux vis, le mouvement de rotation est transmis via une clavette.

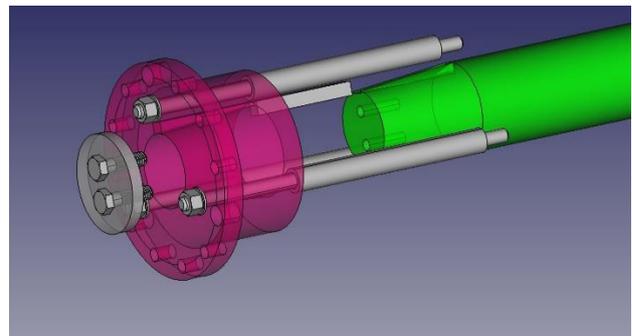
Figure 13 : Montage éclaté de l'arbre sur la douille

La rondelle de fixation, les deux vis et la plaquette freinant ces dernières ont été retrouvées lors de l'intervention pour stopper la fuite sur site, dans le carter. C'est lors de cette intervention que l'arbre a été ramené vers l'extérieur du bac pour assurer du mieux possible l'étanchéité via la cloche.

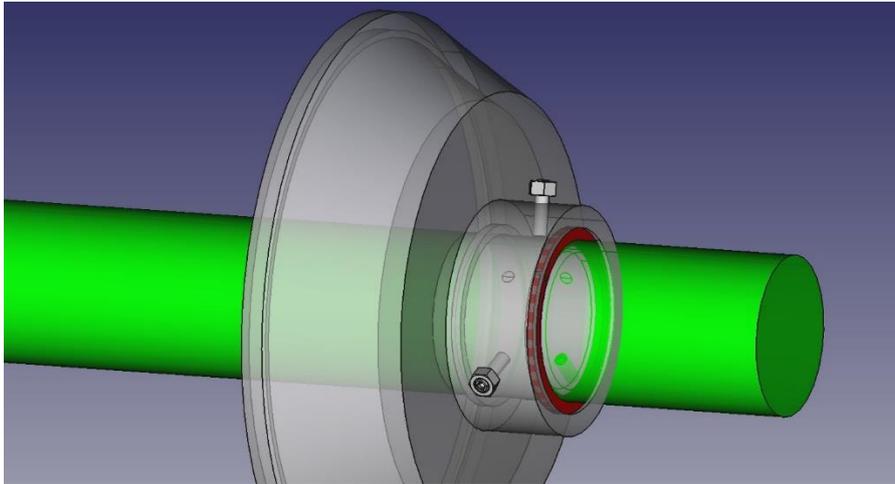
Figure 18 : fixation de la cloche en position normale

- Fixation de la cloche : la cloche a été retrouvée en arrière de sa position normale

Elle est en principe fixée sur l'arbre au moyen de demi-coquilles qui transmettent l'effort axial en cas de fermeture et de trois vis pointeaux qui l'empêchent à la fois de tourner sur l'axe et la maintiennent en position axialement.

Les deux demi-lune n'ont pas été retrouvées. Les vis servant aux montage de la cloche sur l'arbre sont des vis à bout plat et non des vis pointeaux.
