Rapport d'enquête

Sur l'incendie survenu au sein du
site exploité par LIVBAG à Pont-
de-Buis-lès-Quimerc'h (29) le 24
septembre 2023

N° : MTE-BEARI-2024-03

Date du rapport : 09/08/2024

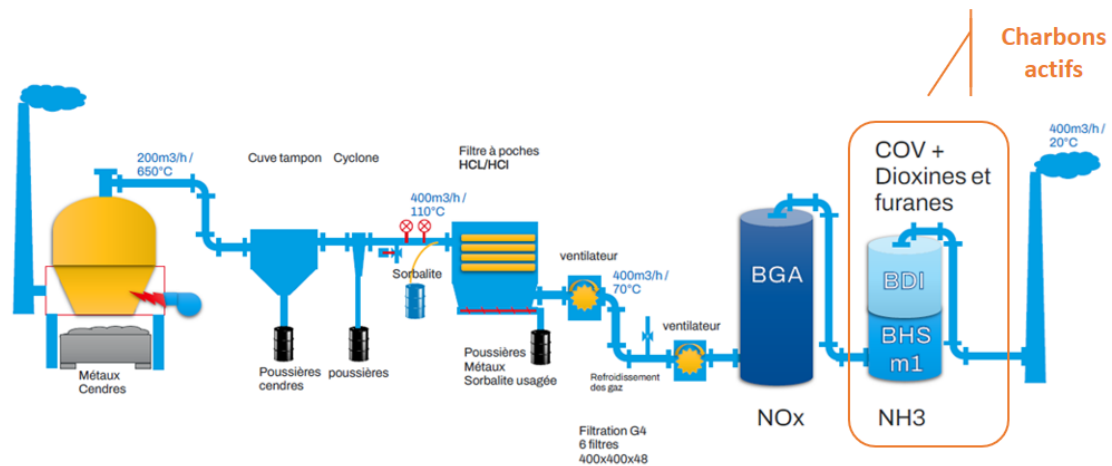
Figure n°6 : système de filtration des effluents gazeux (crédit LIVBAG)

Le 12 septembre, un cycle de désensibilisation a lieu sans qu'aucun capteur ne signale un quelconque dysfonctionnement. Pourtant, une heure après l'arrêt de la montée en température, les opérateurs remarquent des résidus incandescents et des dégagements de fumées sous le filtre à poche. Le filtre à poche et le conteneur qui est en dessous sont noyés au RIA. Il est constaté que le filtre à poche est détruit, vraisemblablement à cause d'une température trop importante des fumées. Une extinction à

l'eau a été réalisée au niveau de l'installation et provoquera une augmentation du taux d'humidité au niveau de la cuve de charbon actif située en aval des deux ventilateurs.

L'unité étant à l'arrêt et l'électricité coupée au moment de l'incendie, la cause électrique a donc été écartée. Le délai écoulé (12 jours) entre la dernière phase de fonctionnement de l'unité et le départ de l'incendie semble également permettre d'écarter l'hypothèse de l'arrivée d'un résidu incandescent dans la cuve de charbon actif.
